郭家河煤矿 1312 工作面防治水工程

水土保持方案报告表

建设单位：陕西郭家河煤业有限责任公司

编制单位：陕西博睿景欣环境科技有限责任公司

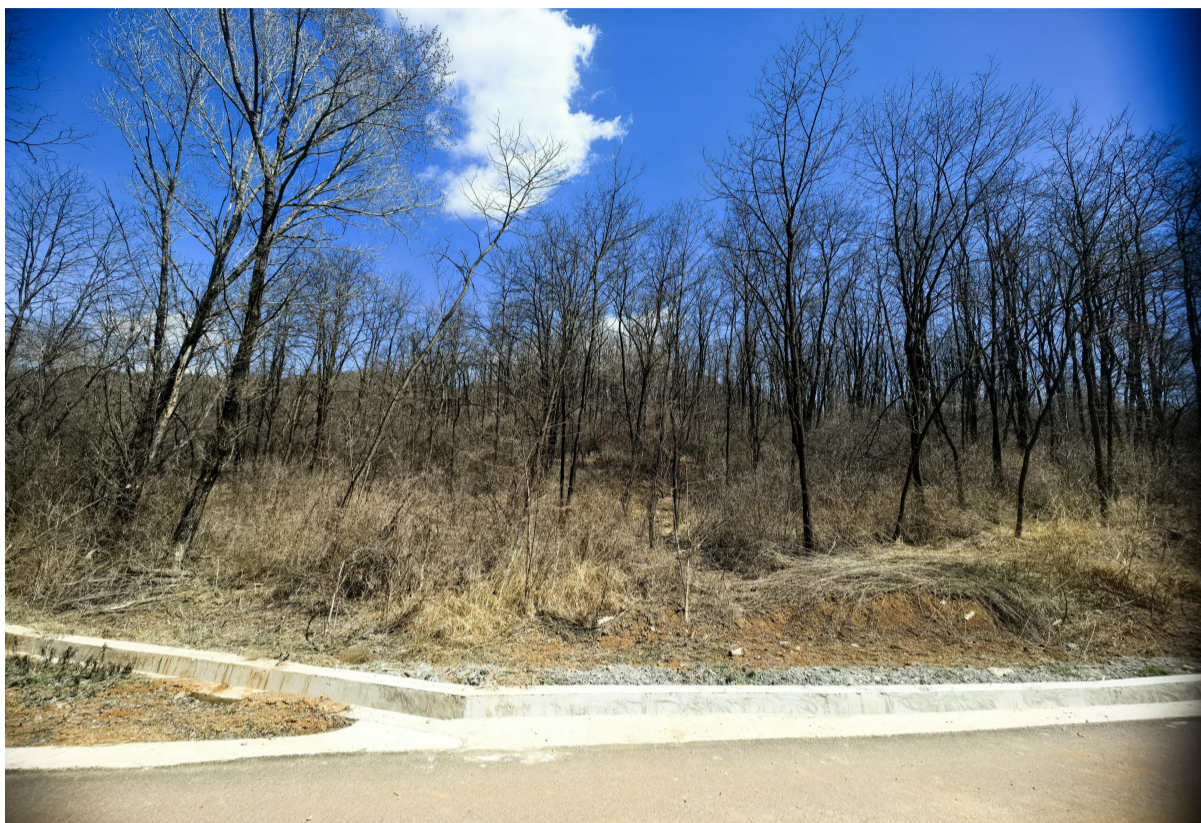
钻场号-C1312-2 现状（拍摄于 2026.3.31）

本项目暂未开工，施工工作面地面防治水钻场号分别为 C1310-6、C1312-2、C1312-3、G7。目前为修建临时便道做准备，平台暂未动工。根据主体资料，建设单位已设计的措施有土地整治、恢复林地、抚育管理等措施，但未对施工过程中临时排水、沉砂等措施有所欠缺，遇降雨易造成水土流失，本方案将进行补充和完善。

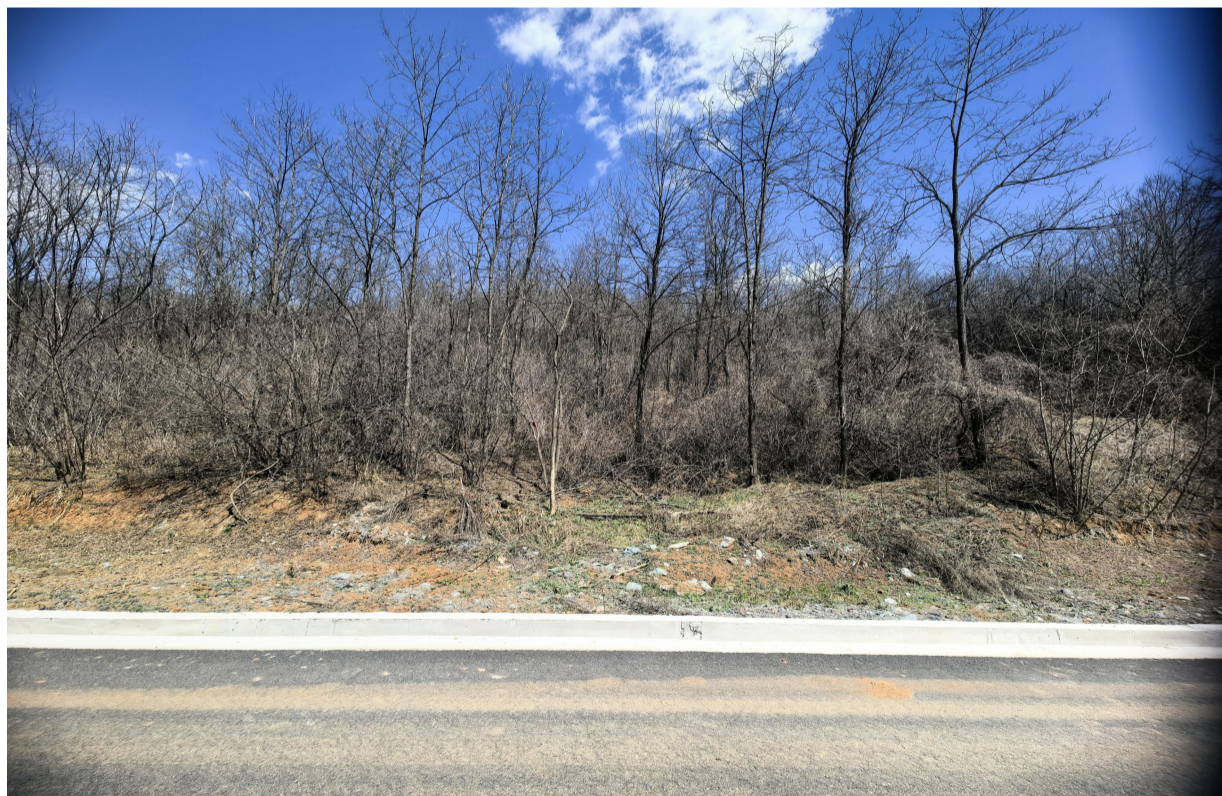
钻场号-G7 现状（拍摄于 2026.3.31）

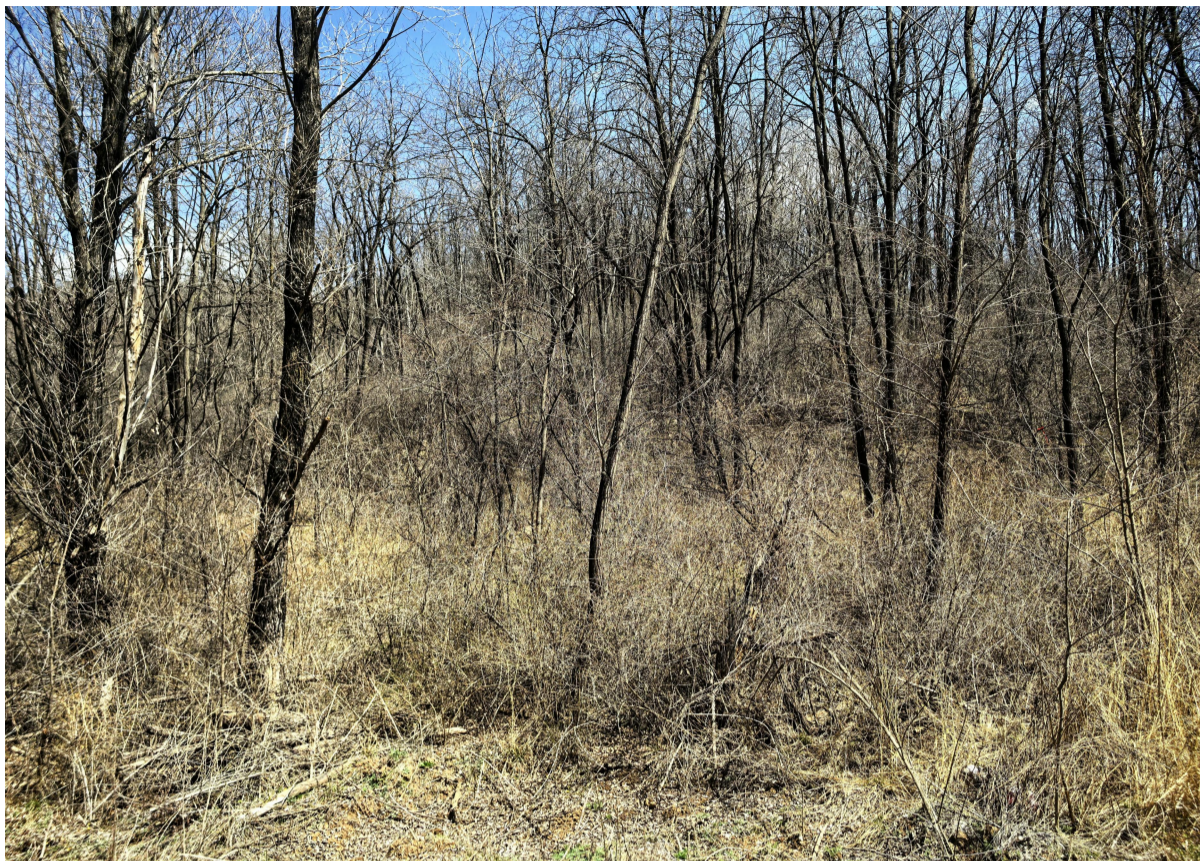
钻场号-C1312-3 现状（拍摄于 2026.3.31）

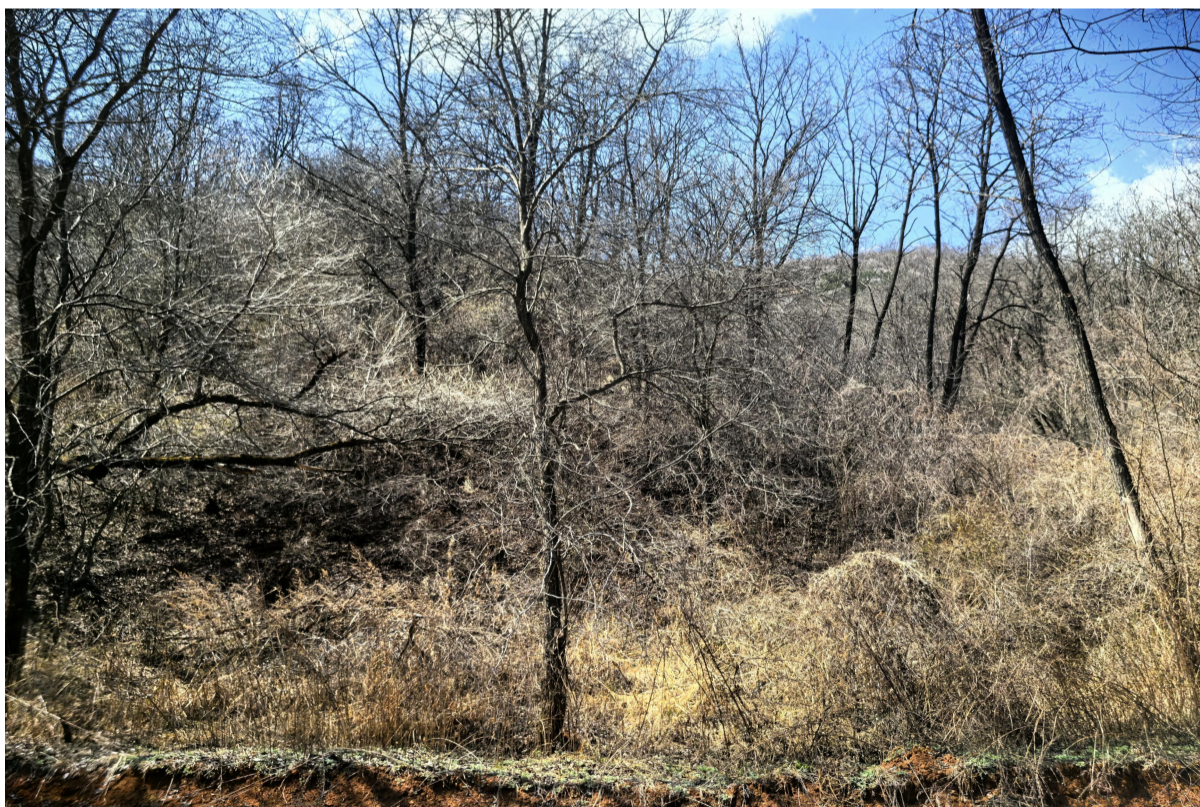
钻场号-C1310-6 现状（拍摄于 2026.3.31）

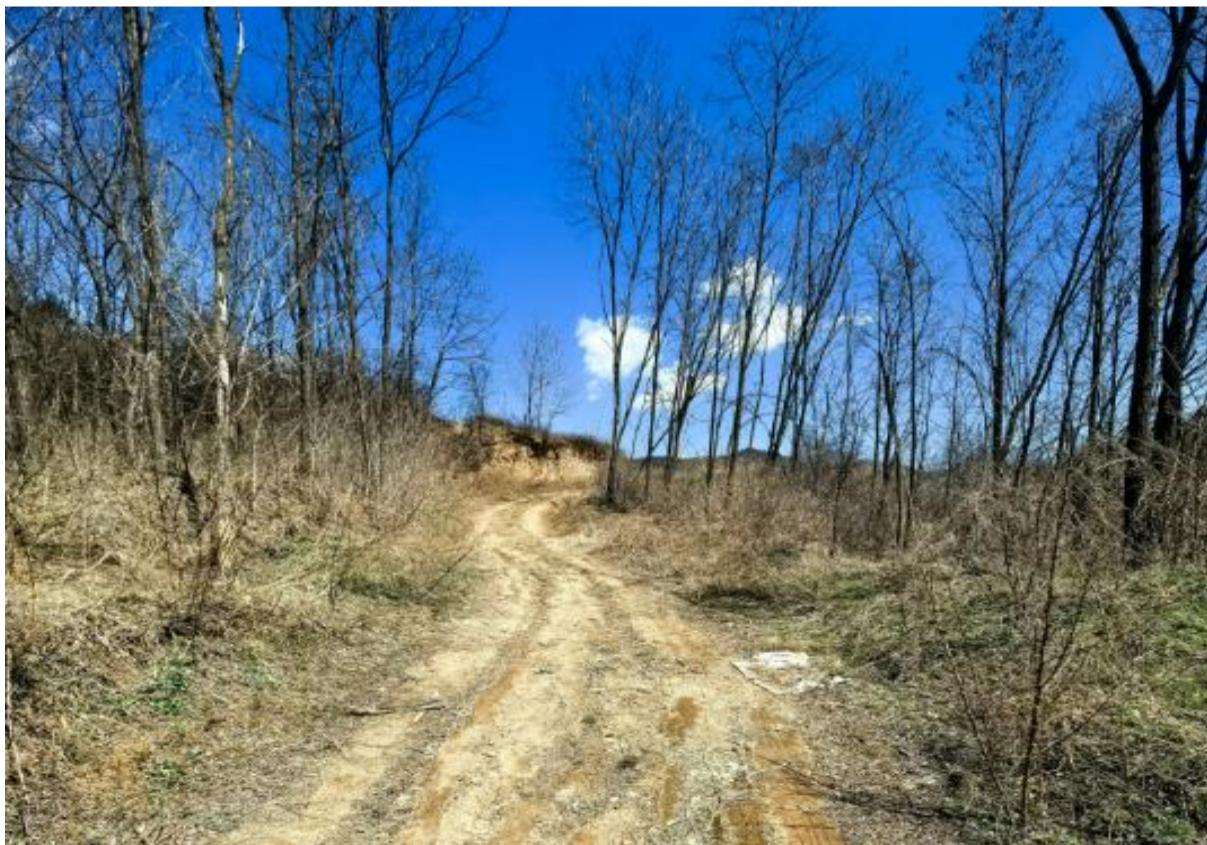
现有施工便道（拍摄于 2026.3.31）

本区占地面积 0.4515hm²，全部为临时占地。占地类型为林地 (0.2702hm²)、农村道路用地 (0.1813hm²)。共计修建施工便道 3 处，长度 985m，宽度 4.5m-6m (平缓处 4.5m，转弯处及陡斜坡 6m，“Z”字弯 7m)。本次道路除 C1312-2 钻井平台现有道路可完全利用外，其余 3 处均需拓宽修建。
