宝鸡市麟游县九成宫镇南坊新城基础设施建设项目

# 水土保持方案报告表

水土保持方案报告表

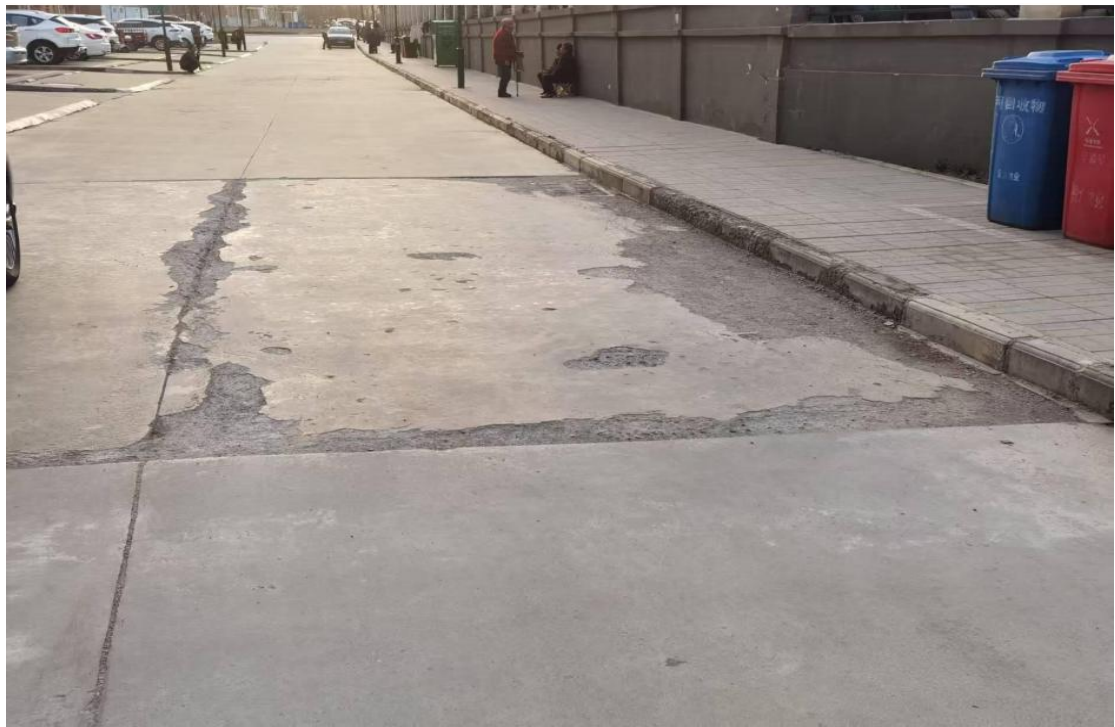
项目区道路现状照片（2026.03）

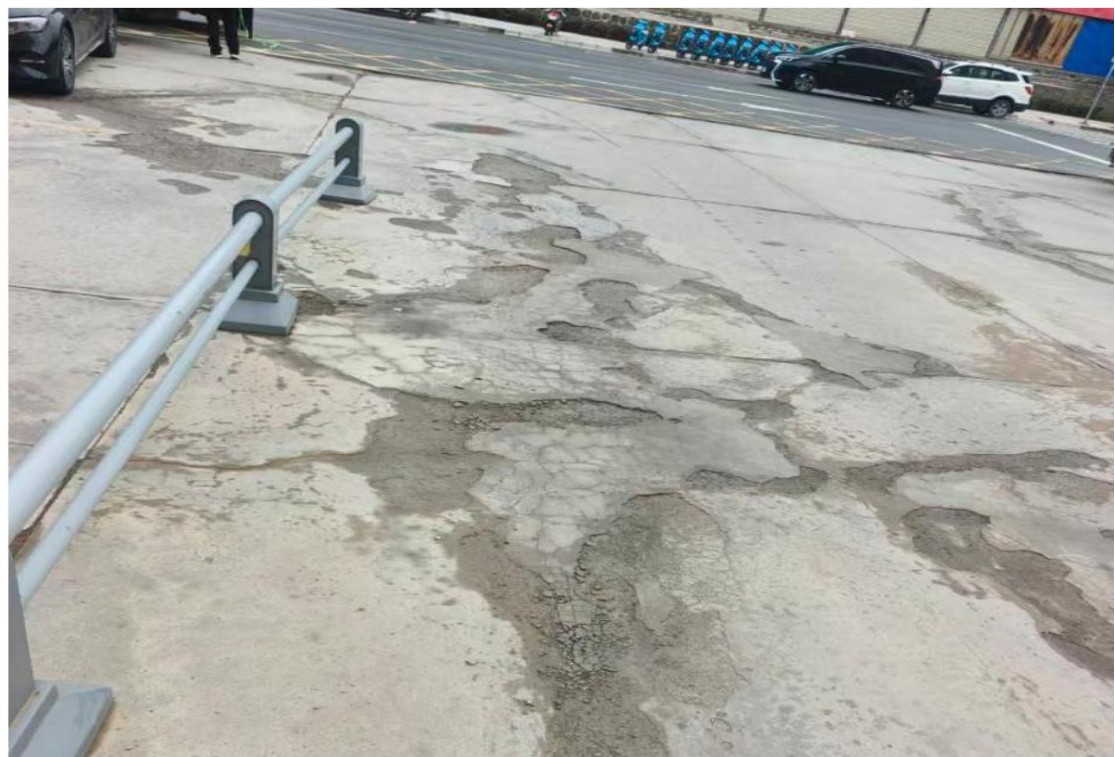
项目区道路现状照片（2026.03）

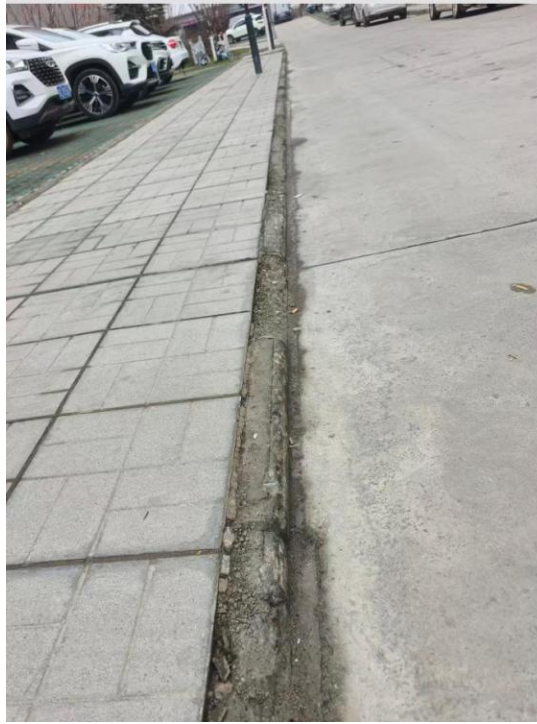
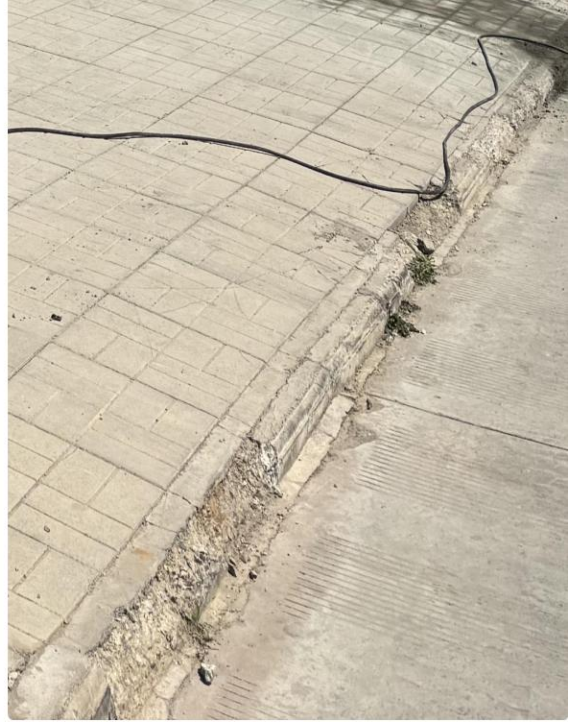
项目区道路及人行步道现状照片（2026.03）

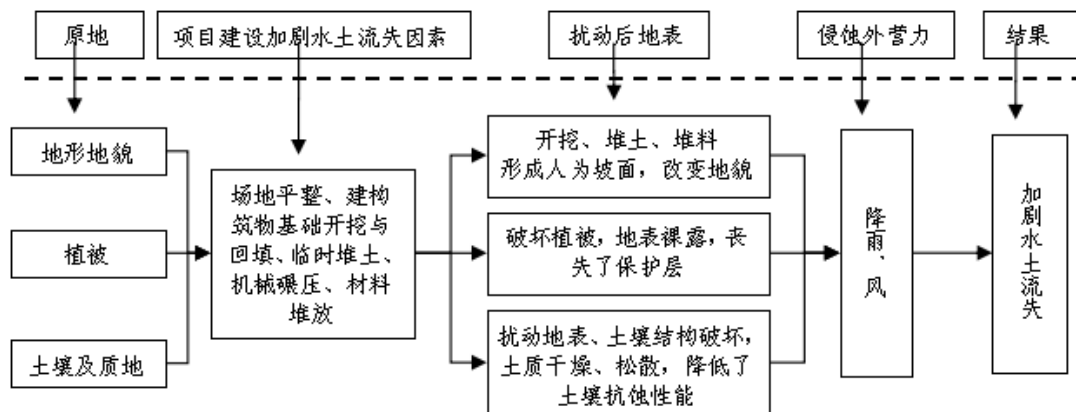
工程建设产生的水土流失过程框图

通过分析，本项目水土流失的主导因子是水力侵蚀，也是产生水土流失的外在动力。但是在工程建设过程中，人为因素破坏原地貌，不可避免地加速水土流失的发生发展，对项目区生态环境遭到极大的破坏。工程建设造成新增水土流失的发生和发展过程详见下图。

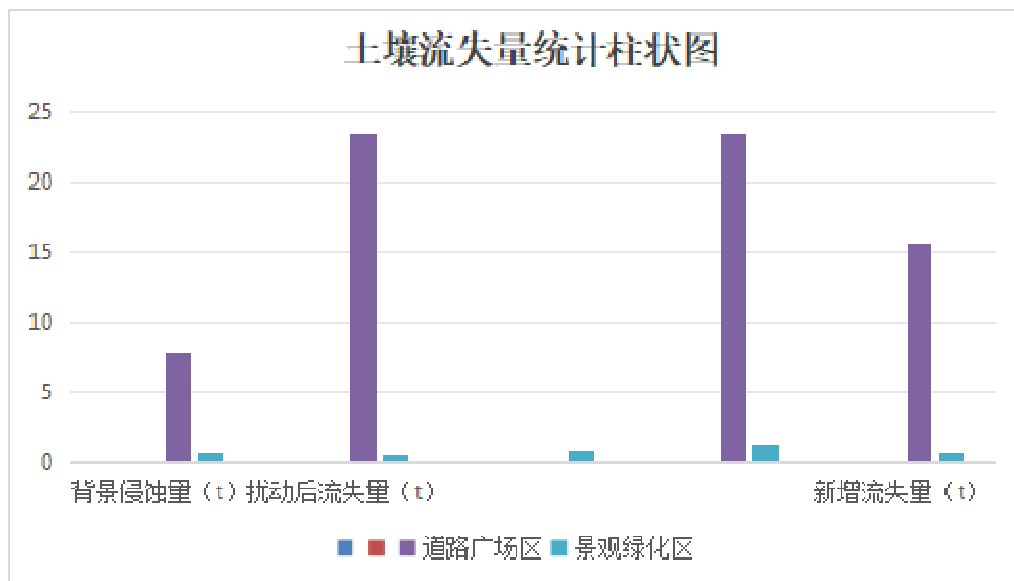
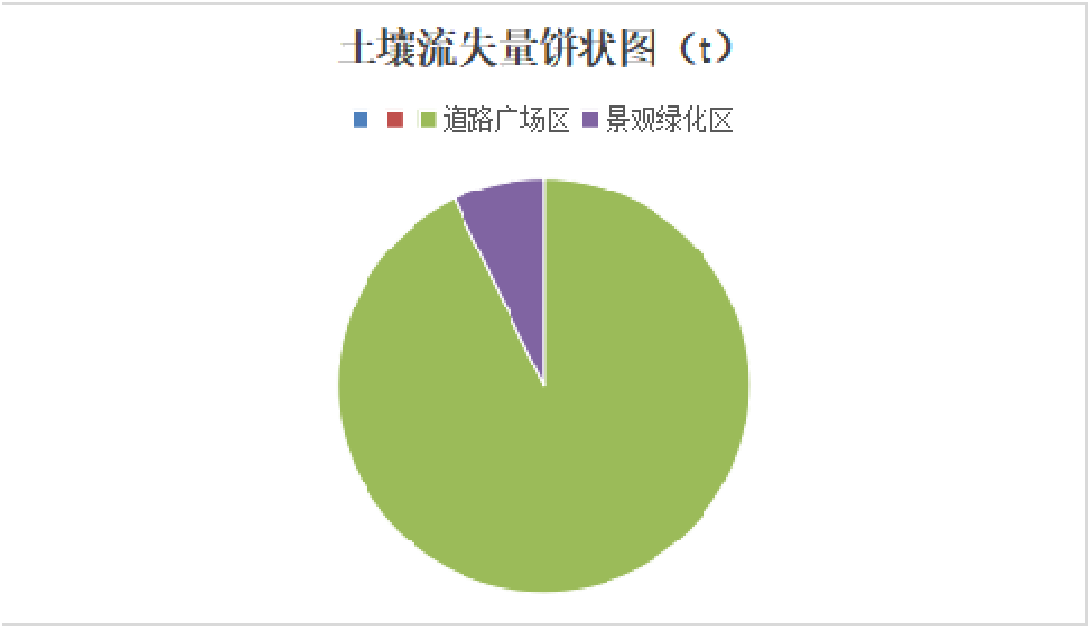
根据现状水土流失量柱状图及饼状图可知,明确水土流失重点防治时段为施工期,水土流失重点防治区域为道路广场防治区。

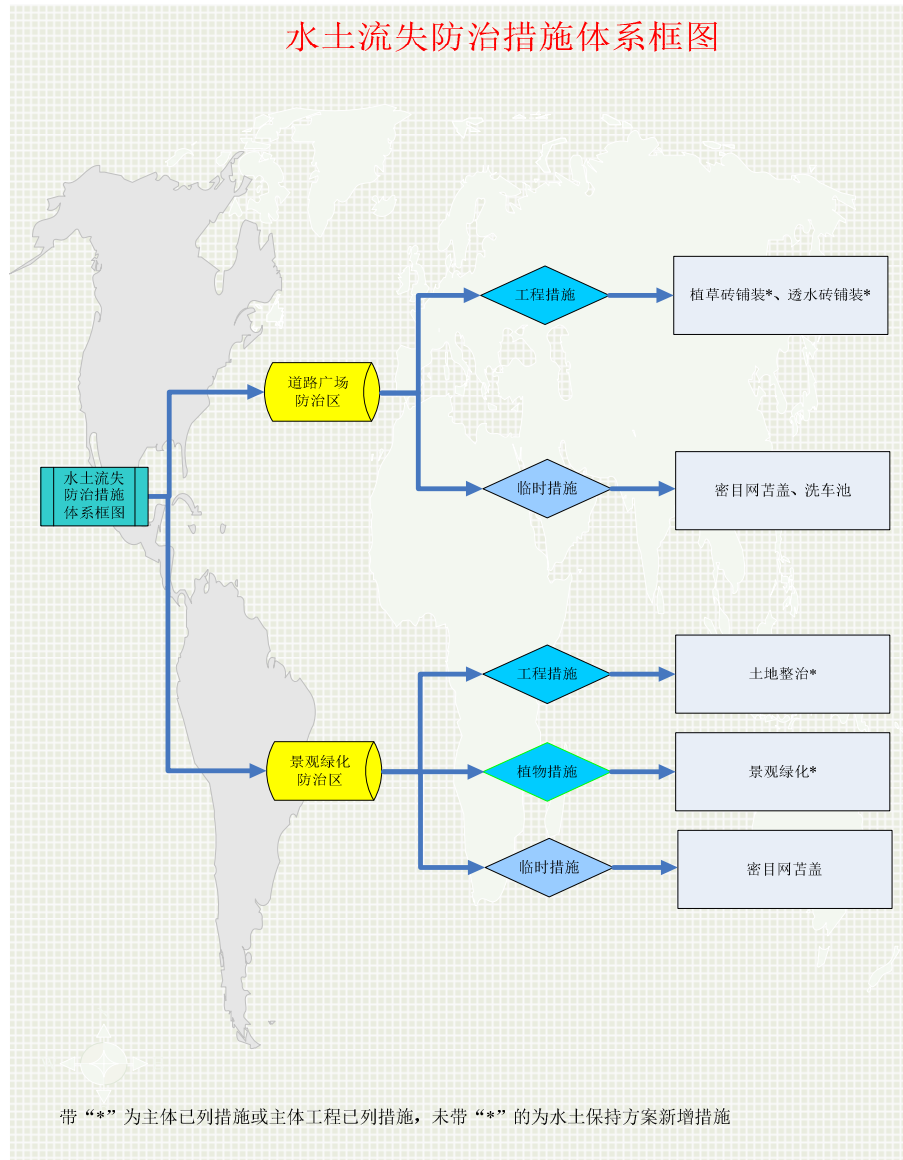
图 7-1 水土流失防治措施体系框图

道路广场防治区采用的工程措施有植草砖铺装、透水砖铺装,临时措施有临时苫盖和洗车池;景观绿化区采用的工程措施有土地整治,植物措施有景观绿化,临时措施有临时苫盖。

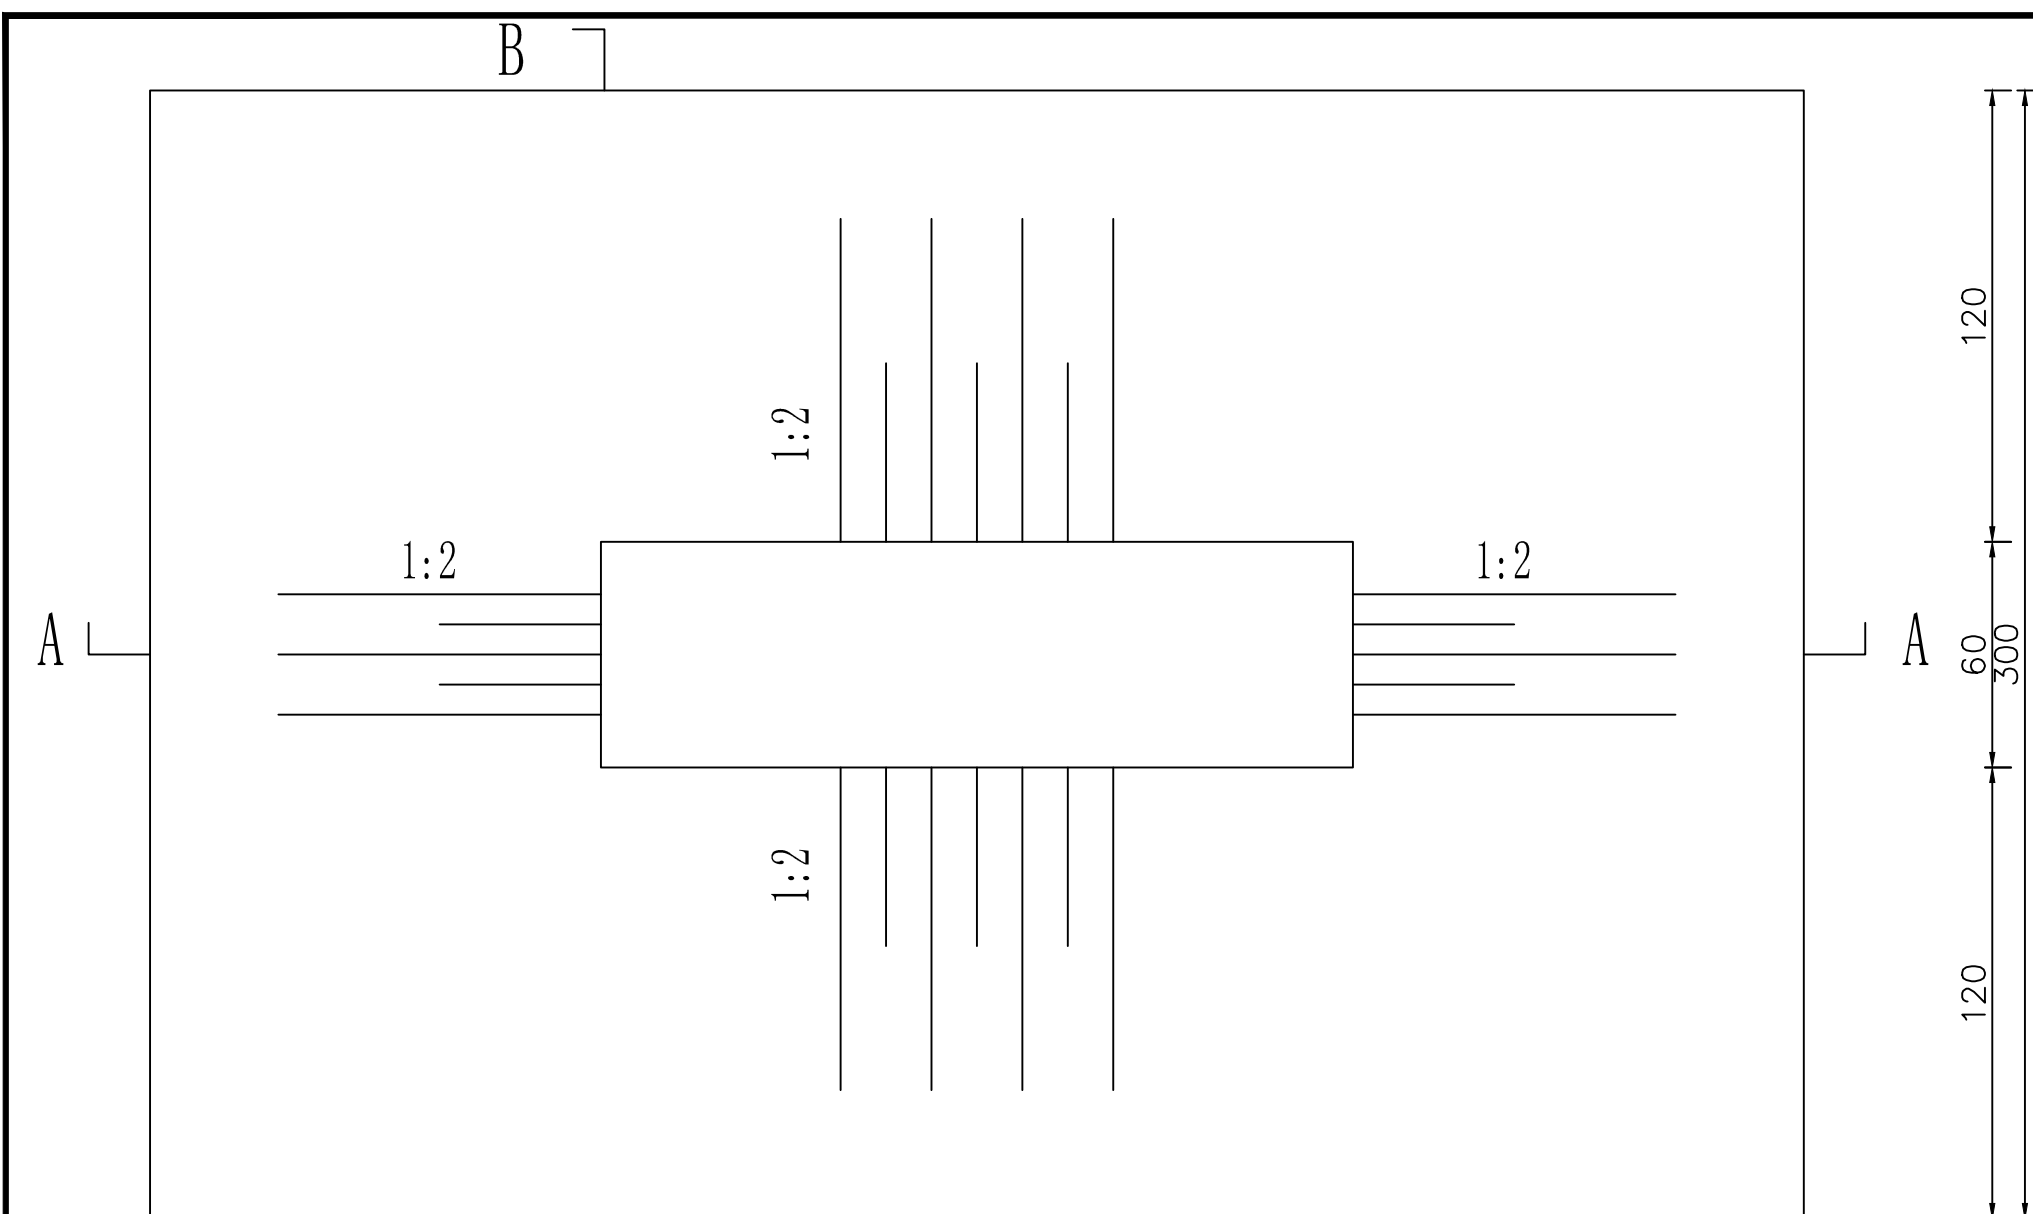
临时堆土堆放平面图 1:20

1. 图中单位以cm计。
2. 临时苫盖材料采用密目网。
3. 临时堆土长度根据实际情况确定。

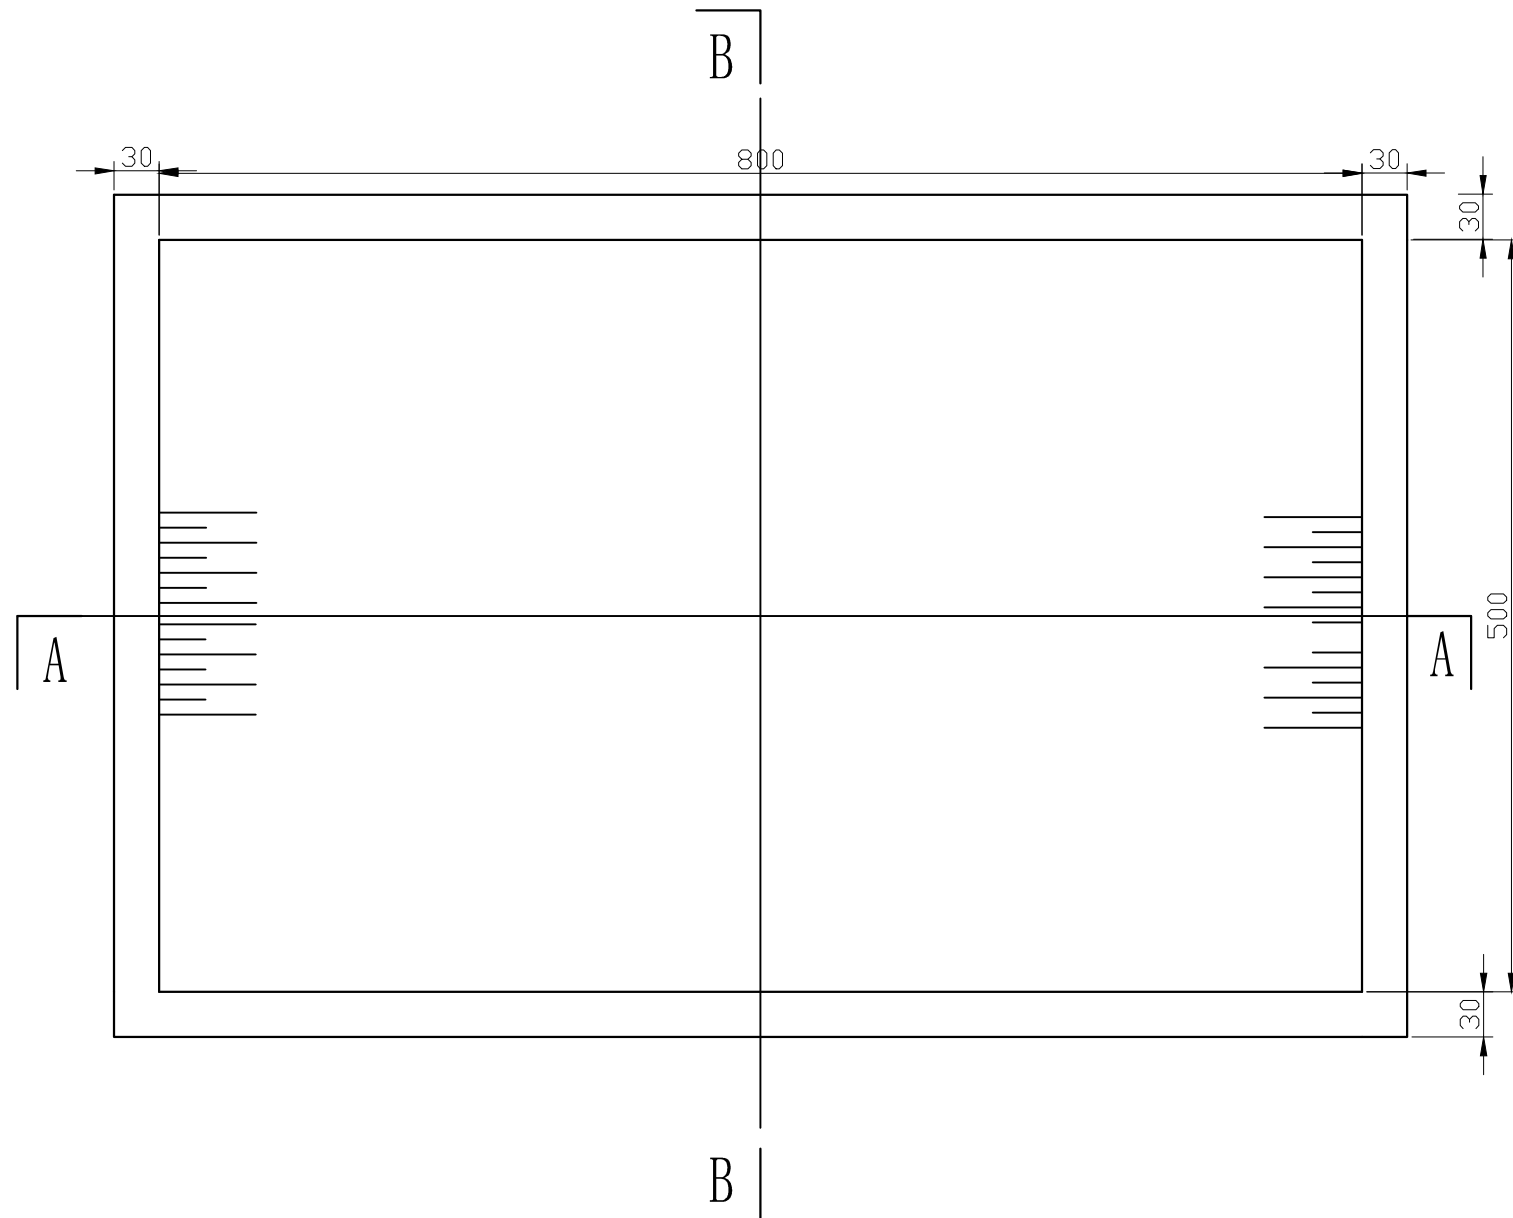
洗车池平面图

1. 本图尺寸单位以cm计;
2. 施工车辆上路前需经洗车池冲洗, 洗车池设计长8m, 宽5m, 顺长方向弧形设置, 即中间最深处50cm, 圆弧夹角 $45^{\circ}$ 。
