郭家河矿 2308 工作面防治水工程

水土保持方案报告表

郭家河矿 2308 工作面防治水工程水土保持方案报告表

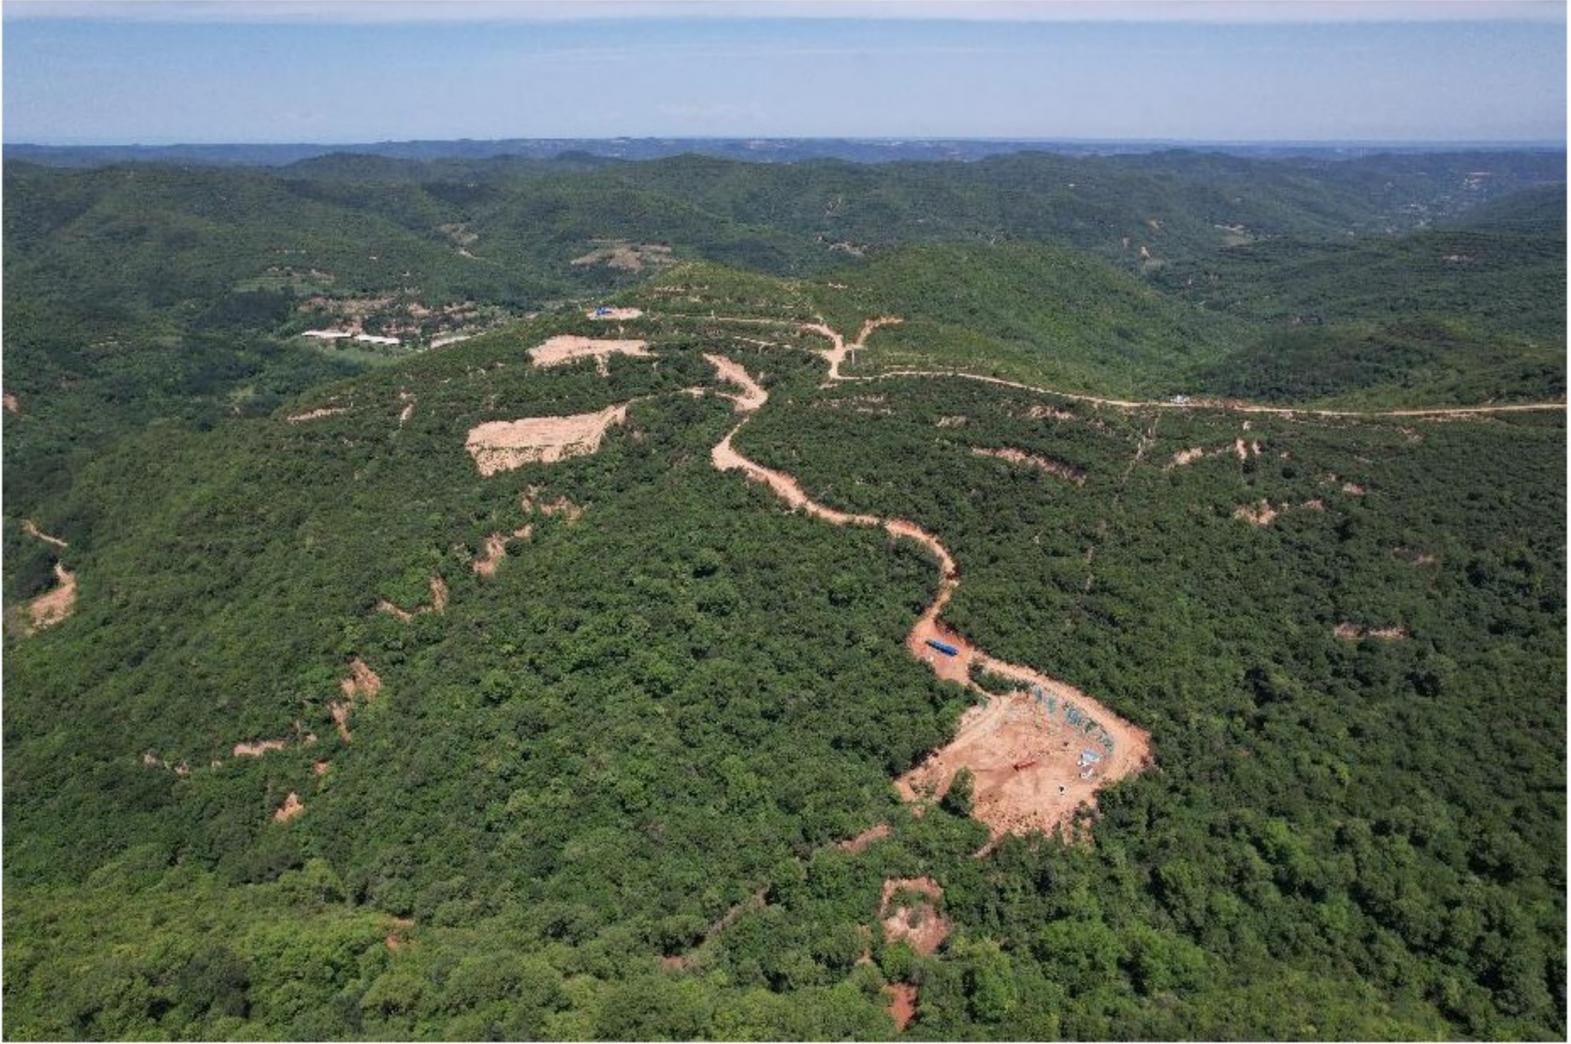
项目区现状

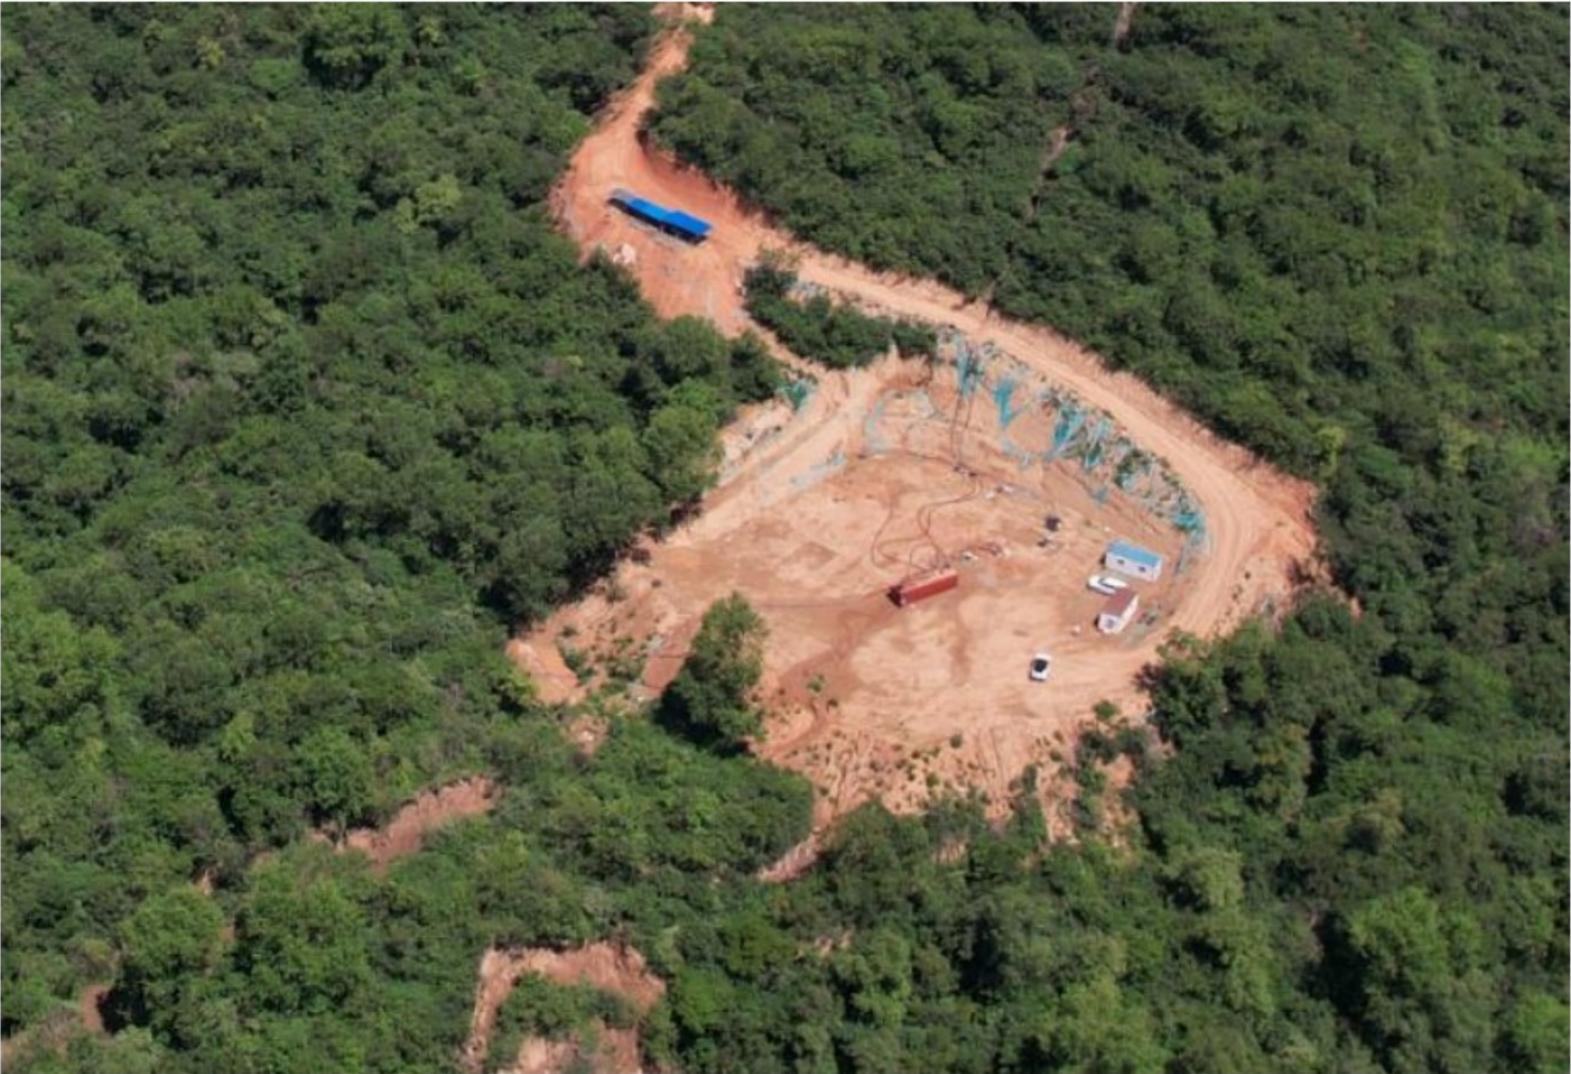
2308-1 作业区现状

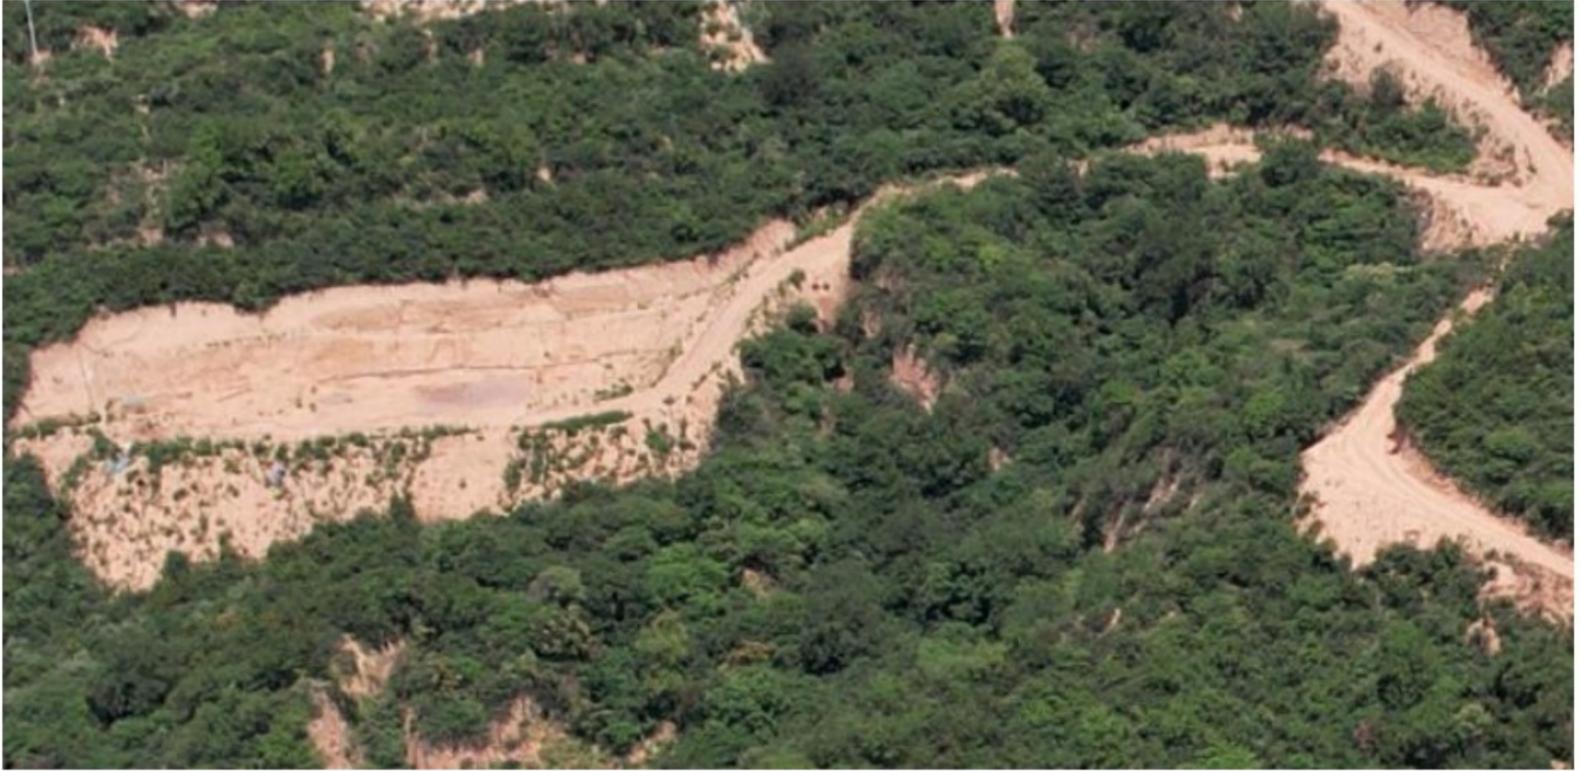
2308-2 作业区现状

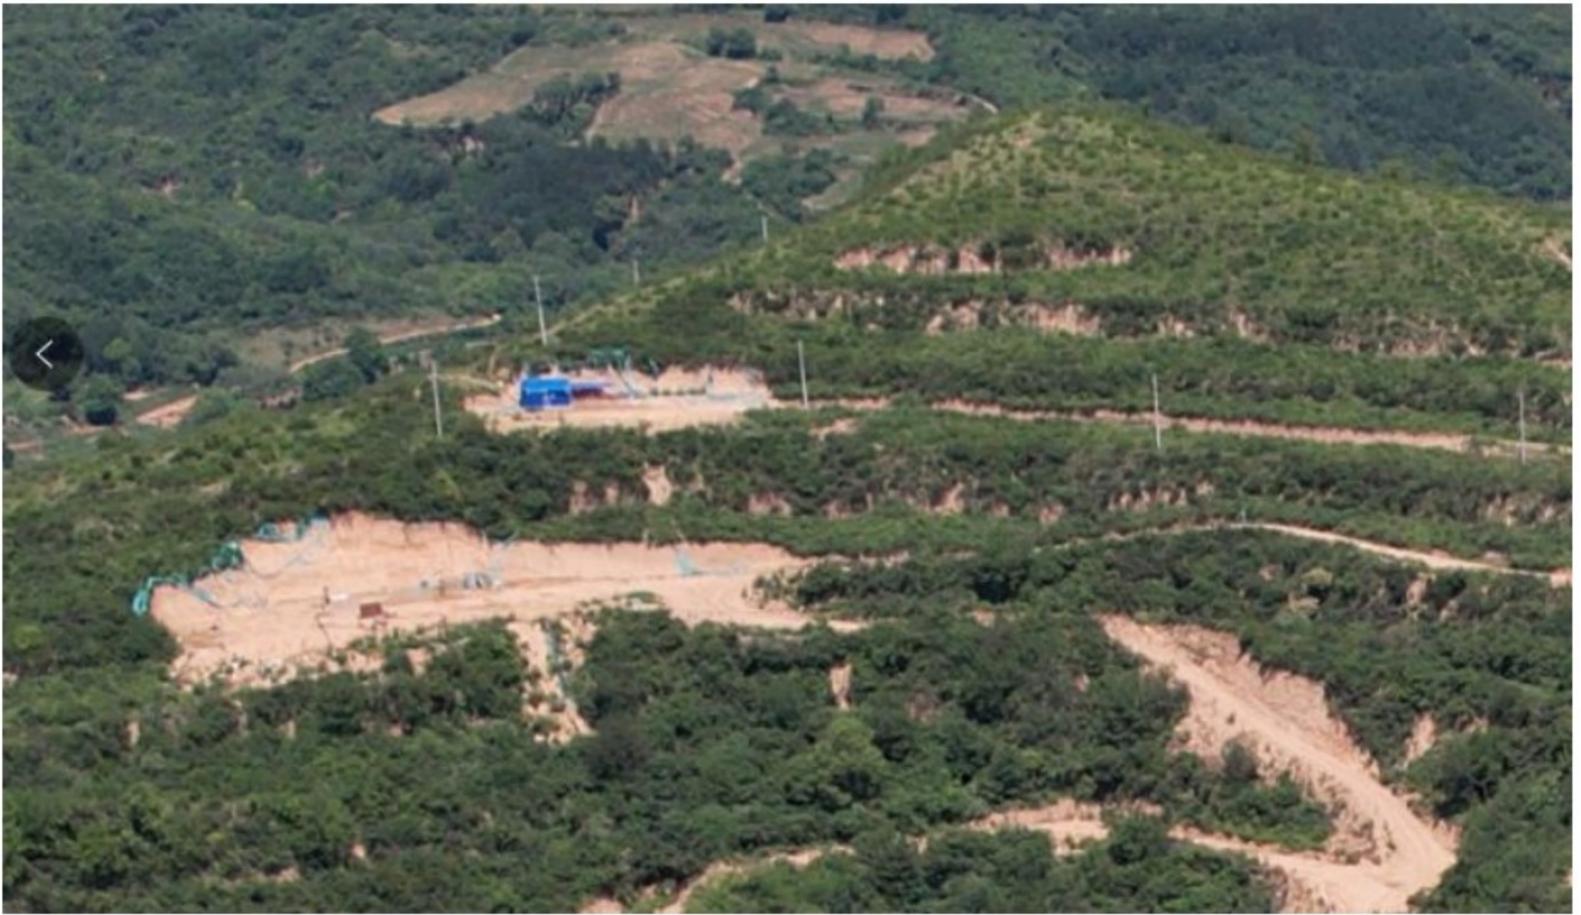
2308-3 作业区以及施工生活区现状

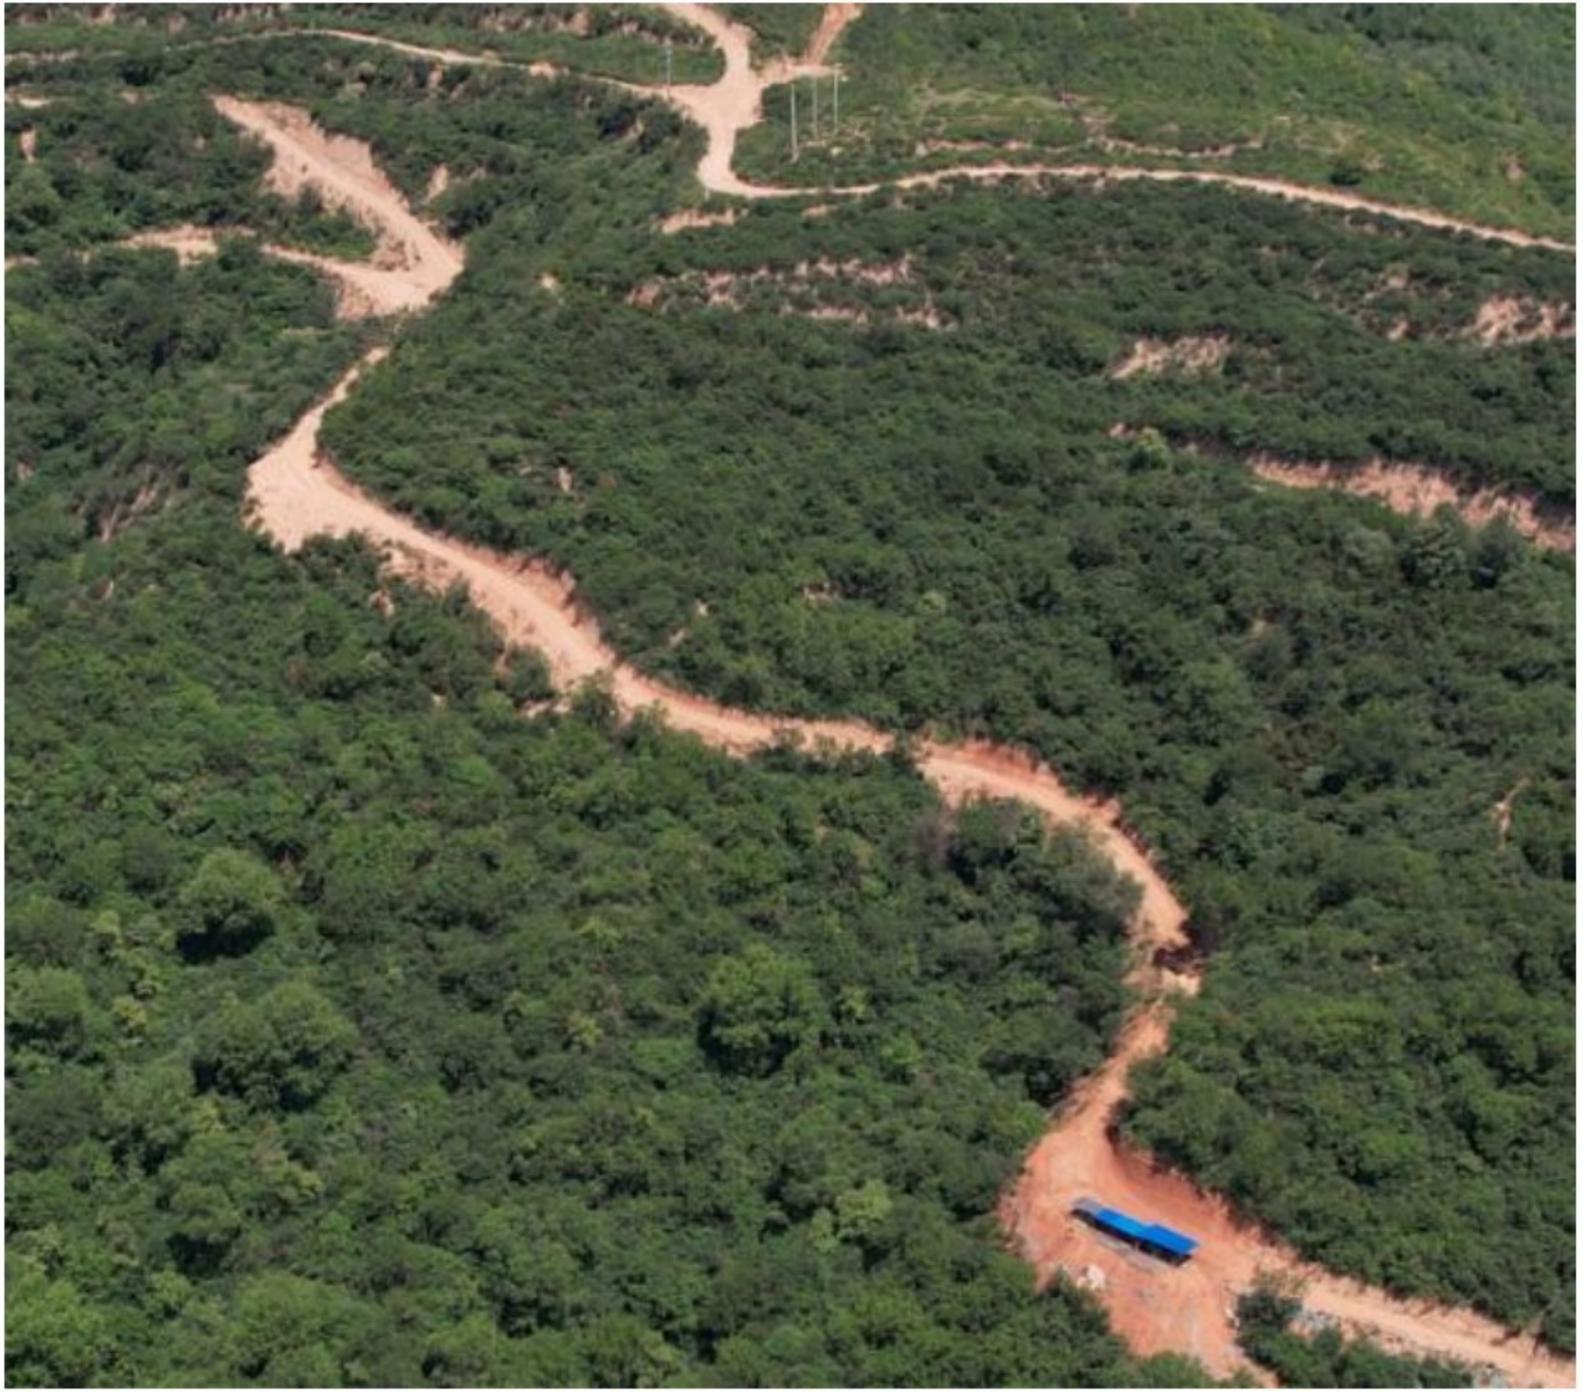
施工便道区现状

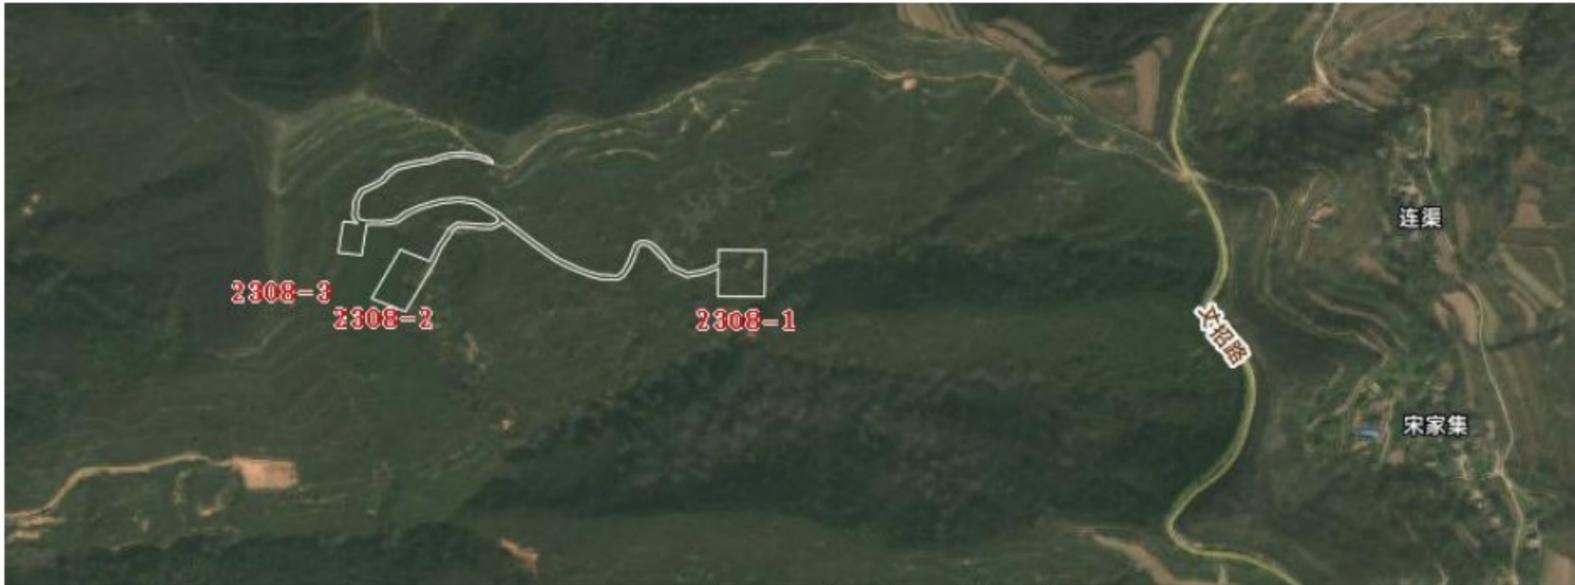
图 2.1-1 作业区相对位置示意图

建设规模与内容: 施工工作面地面防治水抽排孔井场共 6 个，孔号分别为 C2308-0、C2308-1、C2308-2、C2308-3、C2308-4 和 C2308-5。

作业区	拐点编号	经度	纬度
2308-1	1	E: $107^{\circ}37'6.24''$	N: $34^{\circ}51'6.48''$
	2	E: $107^{\circ}37'8.04''$	N: $34^{\circ}51'6.48''$
	3	E: $107^{\circ}37'8.04''$	N: $34^{\circ}51'4.68''$
	4	E: $107^{\circ}37'6.24''$	N: $34^{\circ}51'4.68''$
2308-2	1	E: $107^{\circ}36'52.92''$	N: $34^{\circ}51'6.48''$
	2	E: $107^{\circ}36'51.84''$	N: $34^{\circ}51'4.68''$
	3	E: $107^{\circ}36'53.28''$	N: $34^{\circ}51'3.96''$
	4	E: $107^{\circ}36'54.36''$	N: $34^{\circ}51'6.12''$
2308-3	1	E: $107^{\circ}36'50.76''$	N: $34^{\circ}51'7.92''$
	2	E: $107^{\circ}36'50.40''$	N: $34^{\circ}51'6.48''$
	3	E: $107^{\circ}36'51.48''$	N: $34^{\circ}51'6.48''$
	4	E: $107^{\circ}36'51.48''$	N: $34^{\circ}51'7.56''$

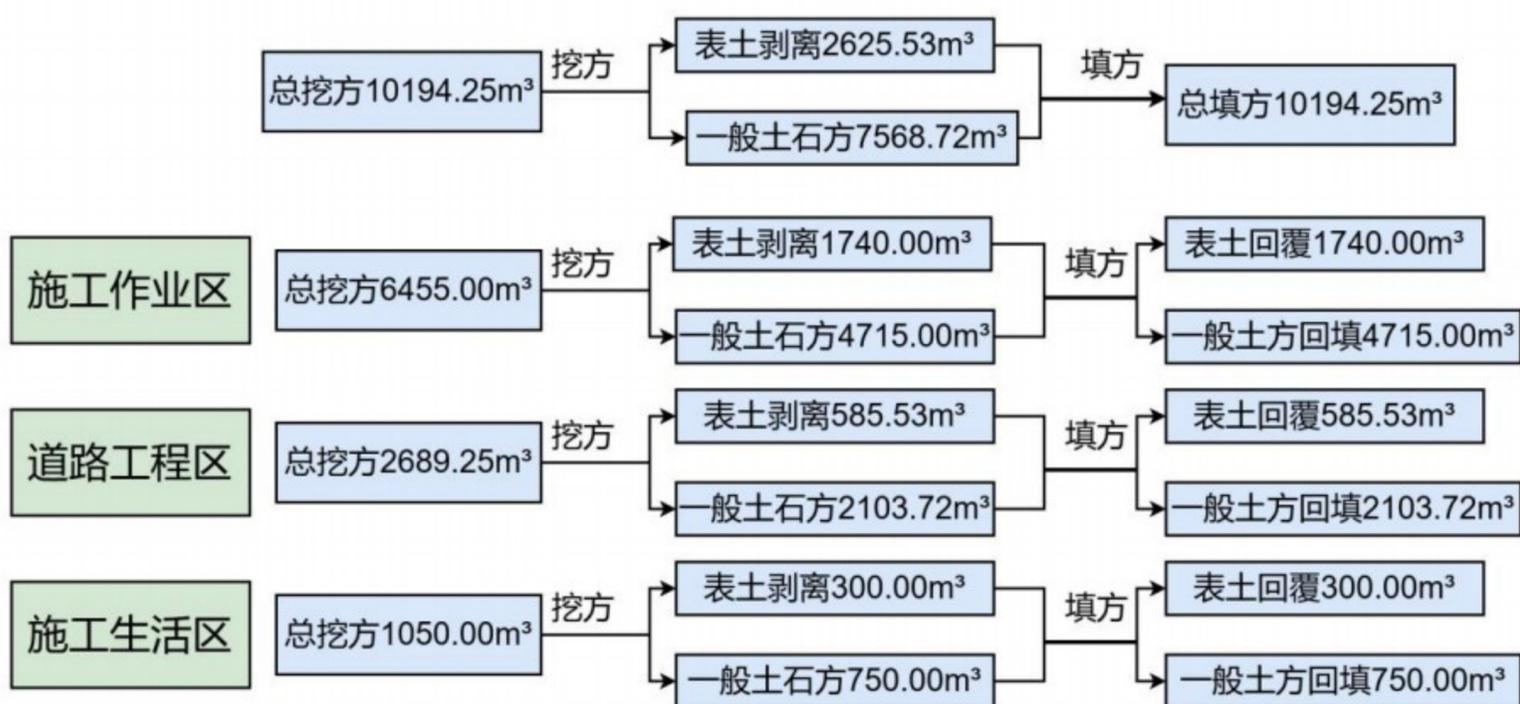
图 2.4-1 工程土石方流向示意图 单位：m³

项目	开挖方			回填方		
	表土	一般土石方	合计	表土	一般土石方	合计
1 施工作业区	1740.00	4715.00	6455.00	1740.00	4715.00	6455.00
2 施工便道区	585.53	2103.72	2689.25	585.53	2103.72	2689.25
3 施工生活区	300.00	750.00	1050.00	300.00	750.00	1050.00
合计	2625.53	7568.72	10194.25	2625.53	7568.72	10194.25

经统计，本工程挖填土石方总量为 20388.50m³，其中，开挖土方 10194.25m³（含表土剥离 7568.72m³），回填土方 10194.25m³（含表土回覆 7568.72m³），土石方达到平衡。

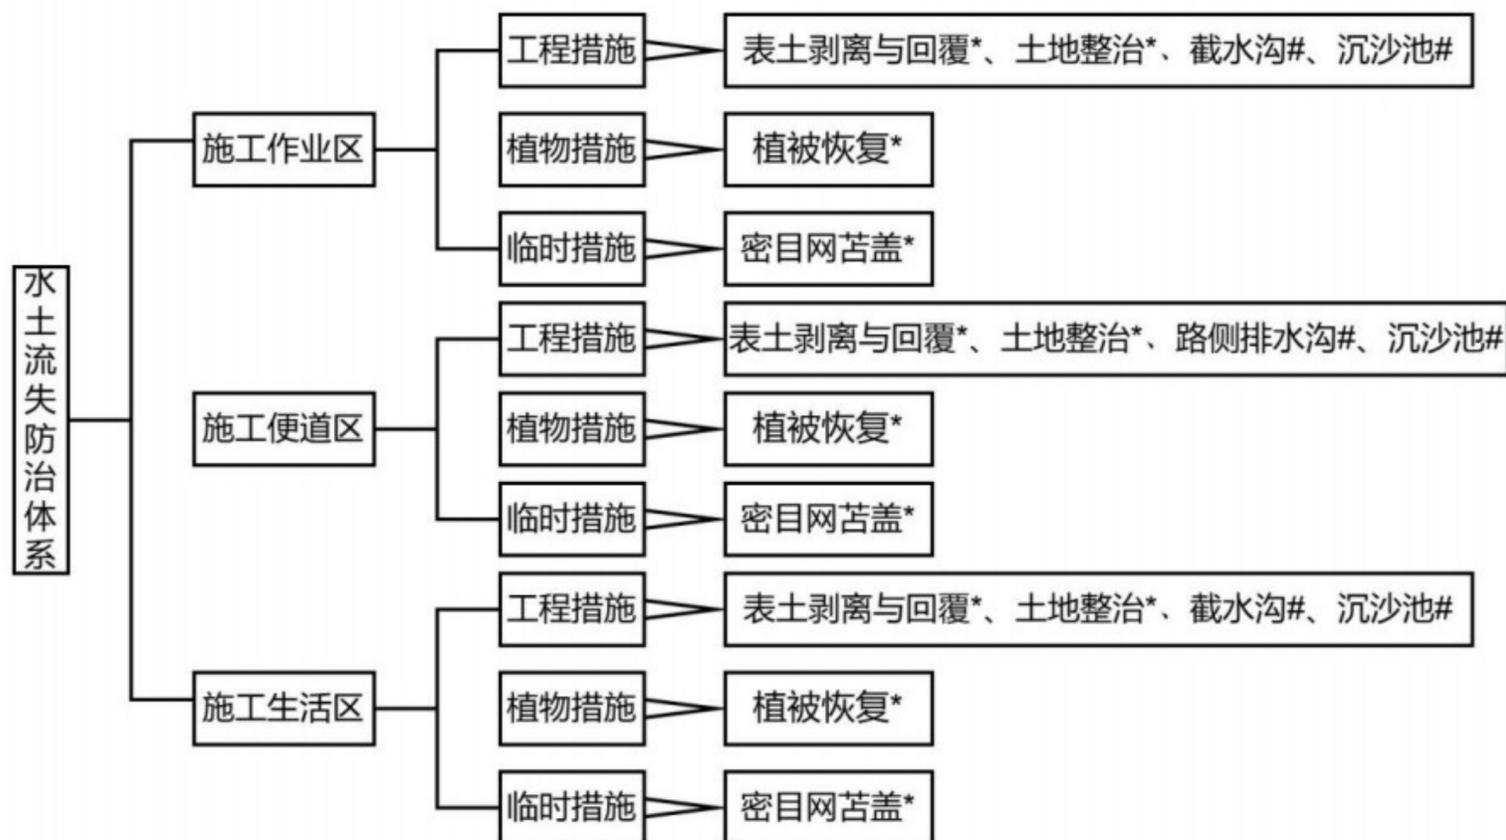
图 5.1-1 水土流失防治措施体系图

防治分区	工程措施	植物措施	临时措施
施工作业区	表土剥离与回覆*、土地整治*、截水沟#、沉沙池#	植被恢复*	密目网苫盖*
施工便道区	表土剥离与回覆*、土地整治*、路侧排水沟#、沉沙池#	植被恢复*	密目网苫盖*
施工生活区	表土剥离与回覆*、土地整治*、截水沟#、沉沙池#	植被恢复*	密目网苫盖*

注：带*号的为主设已列措施，带#号的为主设已列措施。

通过对主体工程设计的水土保持措施以及水土保持现状的分析，得出主体工程设计的表土剥离与回覆、土地整治、植被恢复、密目网苫盖等措施能够有效减少和防治项目区产生的水土流失，但缺少挖方边坡坡顶截排水以及路侧排水沉沙措施以及填方边坡坡脚拦挡措施，目前道路路面已压实，作业区以及施工生活区已场坪完成，按照施工进度，正准备植被恢复措施，植被恢复后，栽植的乔木可起到拦挡作用，综合考虑施工进度，本方案仅新增施工生活区以及作业区坡顶截水沟以及沉沙池和道路路侧排水沟及沉沙池。

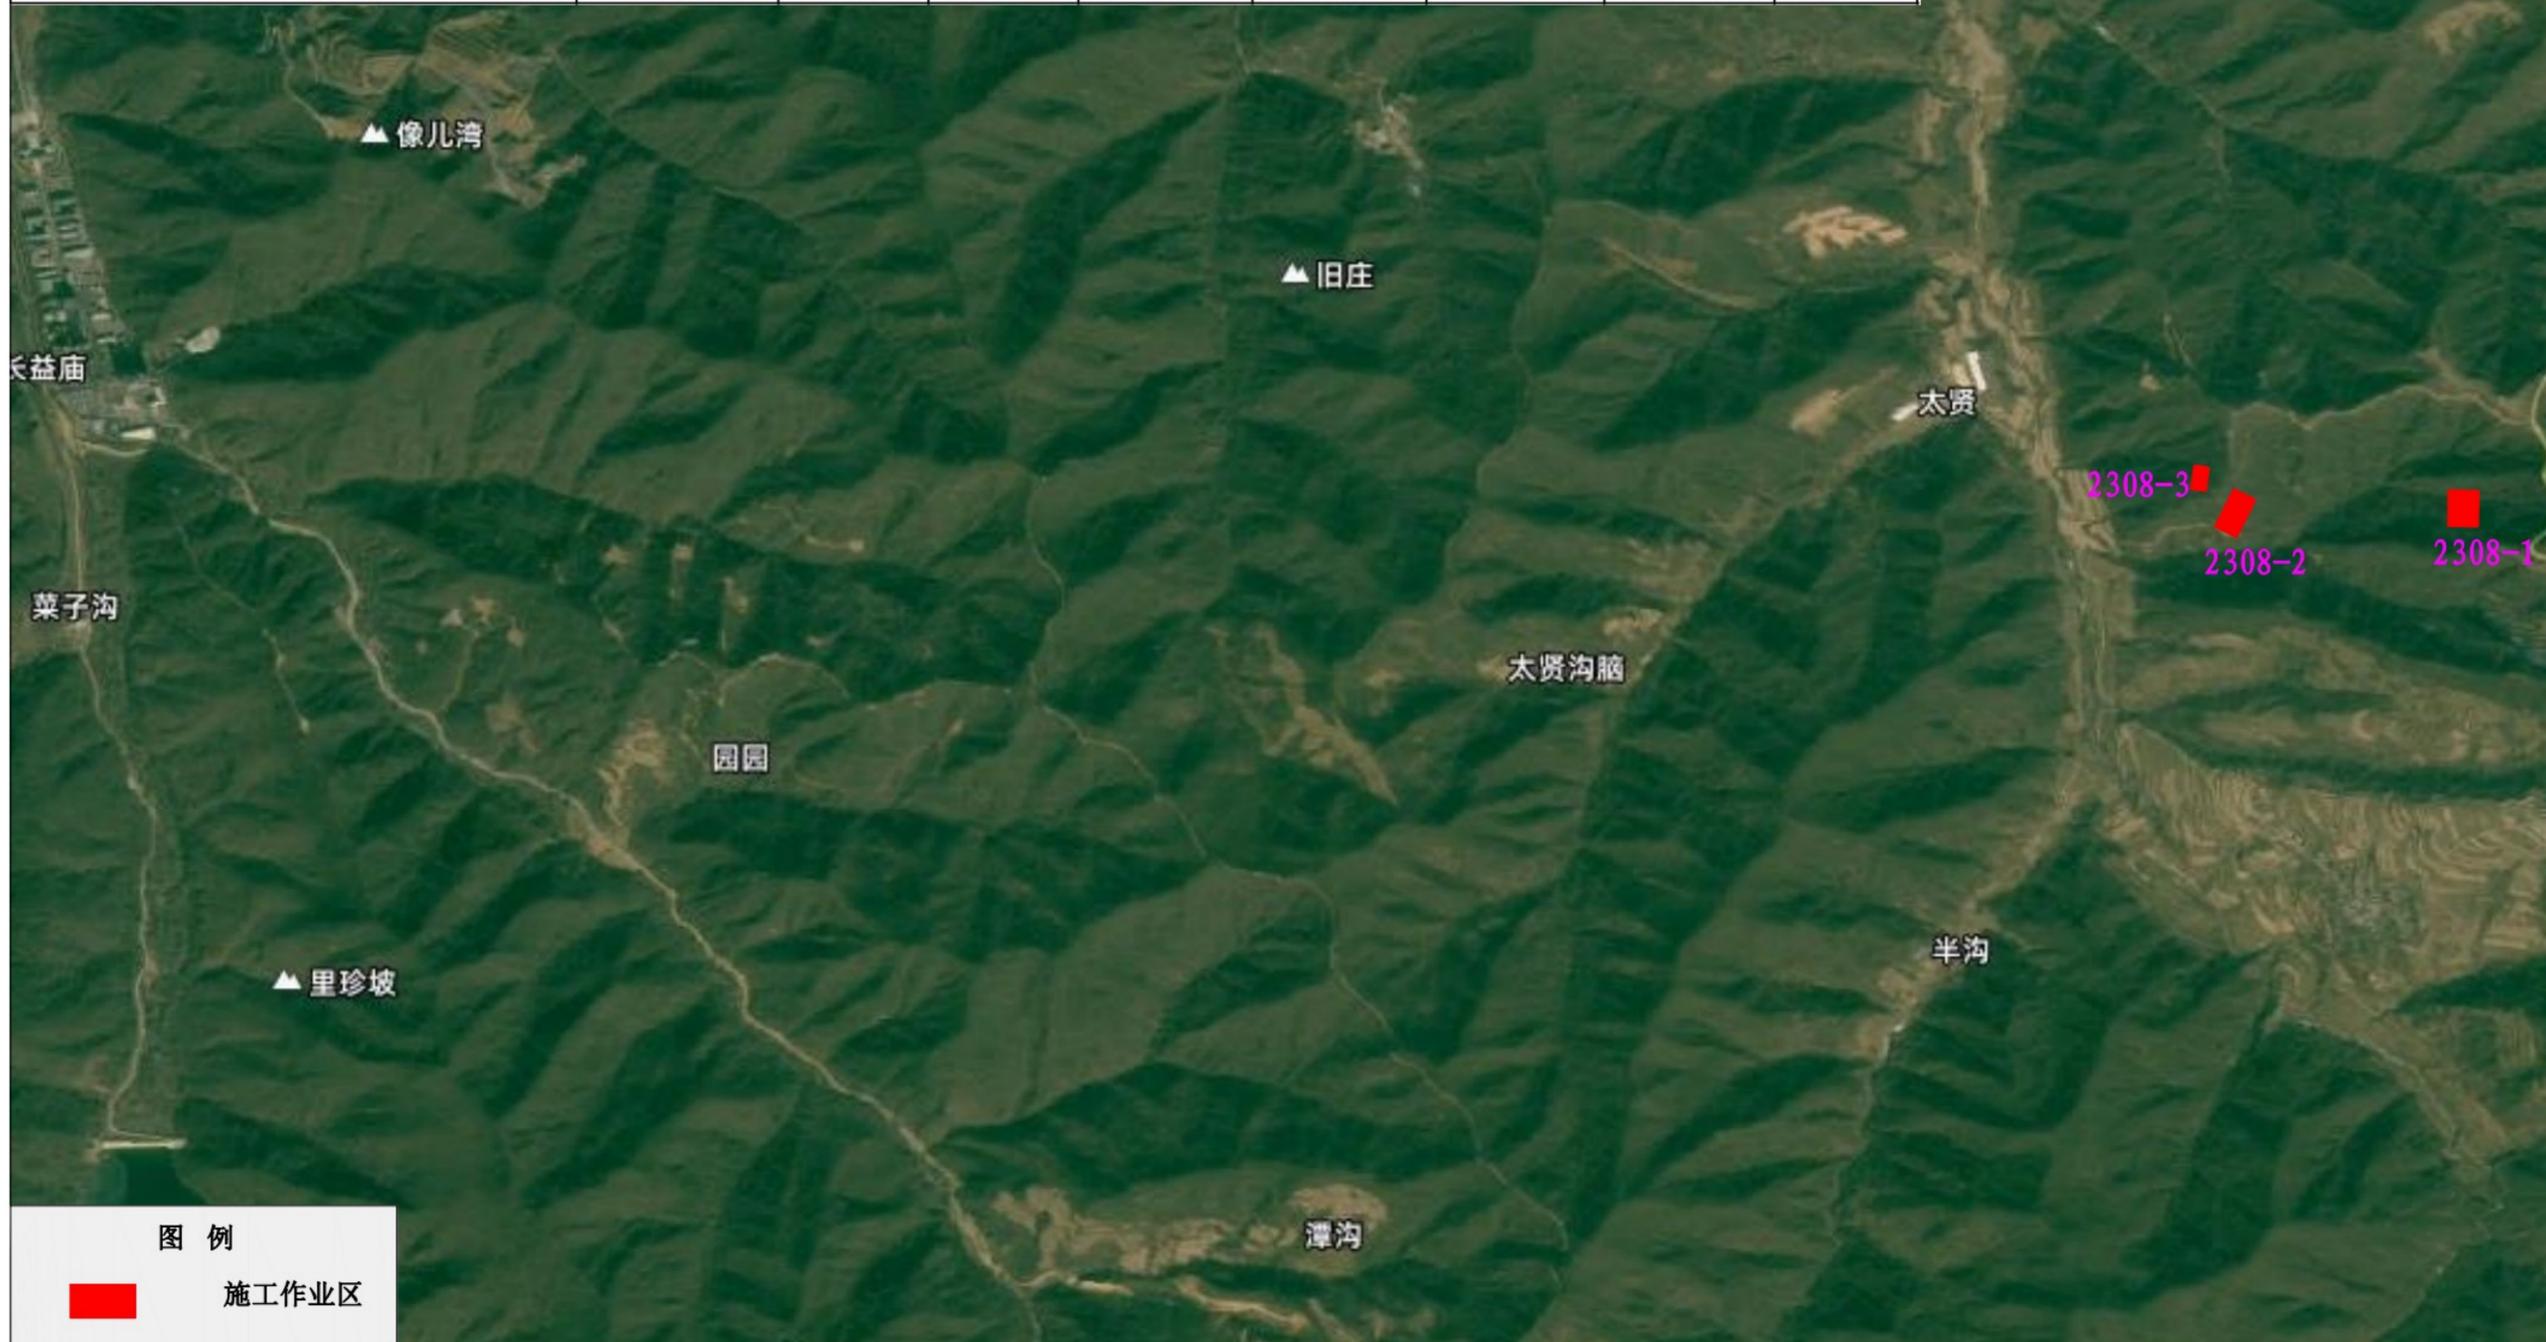
施工作业区基本情况统计表

序号	作业区	性质	位置类型	占地		占地性质	分区情况				
				占地类型 (m ²)			开挖边坡		回填边坡		平台区
				乔木林地	合计		坡比	占地 (m ²)	坡比	占地 (m ²)	
1	2308-1	新建	坡面型	2535.19	2535.19	临时占地	1:0.75	275.00	1:1.5	440.00	1820.19
2	2308-2	新建	坡面型	2395.14	2395.14		1:0.75	320.00	1:1.5	512.00	1563.14
3	2308-3	新建	坡面型	869.67	869.67		1:0.75	185.00	1:1.5	296.00	388.67
合计				5800.00	5800.0			780		1248.00	3772.00

2308-3
2308-2
2308-1

序号	作业区	表土剥离		堆土情况	
		面积(m ²)	土方量(m ³)	高度(m)	占地面积(m ²)
1	2308-1	2535.19	760.56	2	450
2	2308-2	2395.14	718.54	2	425
3	2308-3	869.67	260.90	2	165
合计		5800	1740.00		1040

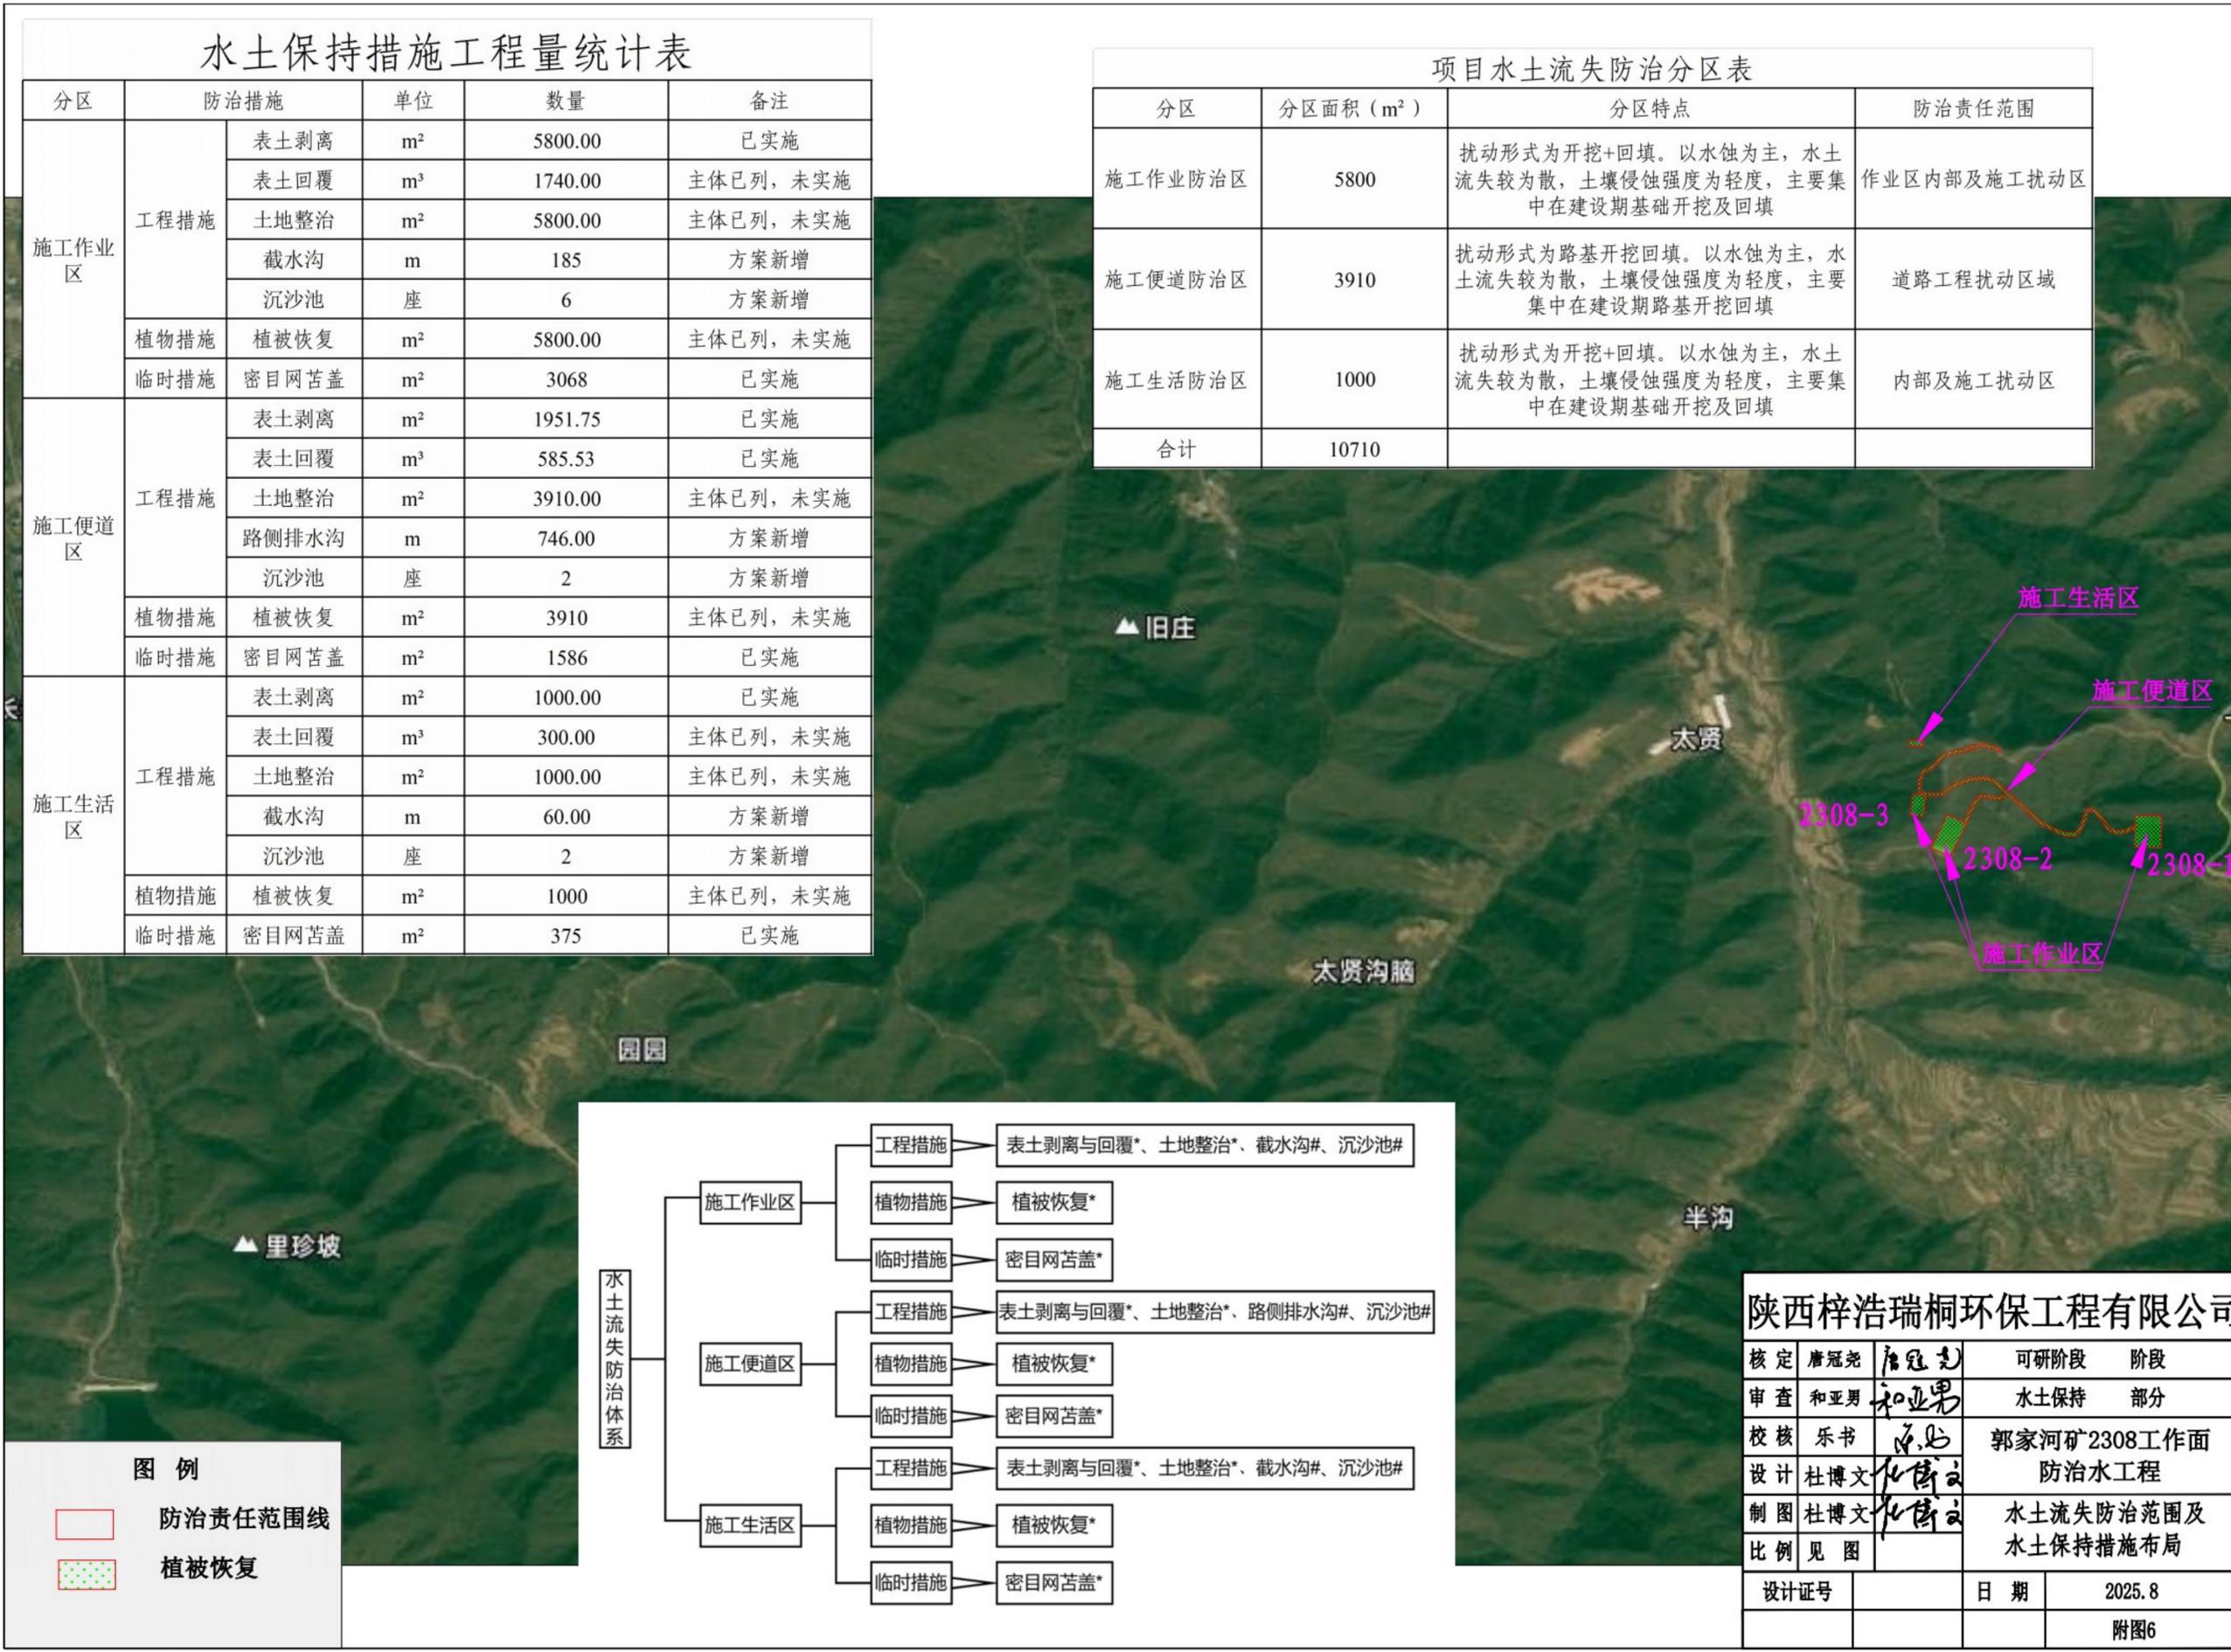
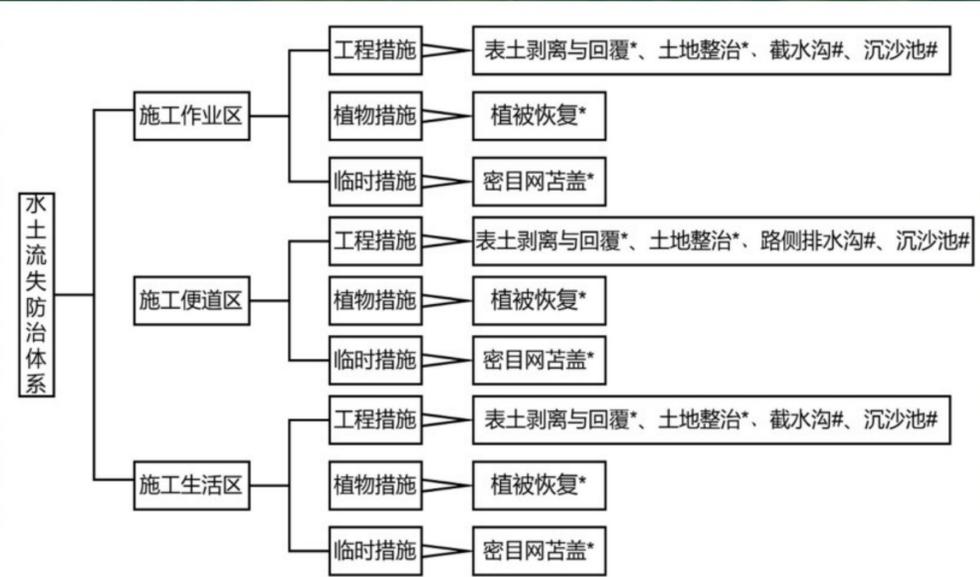
陕西梓浩瑞桐环保工程有限公司			
核定	唐冠尧	唐冠尧	可研阶段 阶段
审查	和亚男	和亚男	水土保持 部分
校核	乐书	乐书	郭家河矿2308工作面 防治水工程
设计	杜博文	杜博文	水土流失防治范围及 水土保持措施布局
制图	杜博文	杜博文	
比例	见图		
设计证号		日期	2025.8
			附图6
