郭家河矿 2308 工作面防治水工程

水土保持方案报告表

郭家河矿 2308 工作面防治水工程水土保持方案报告表

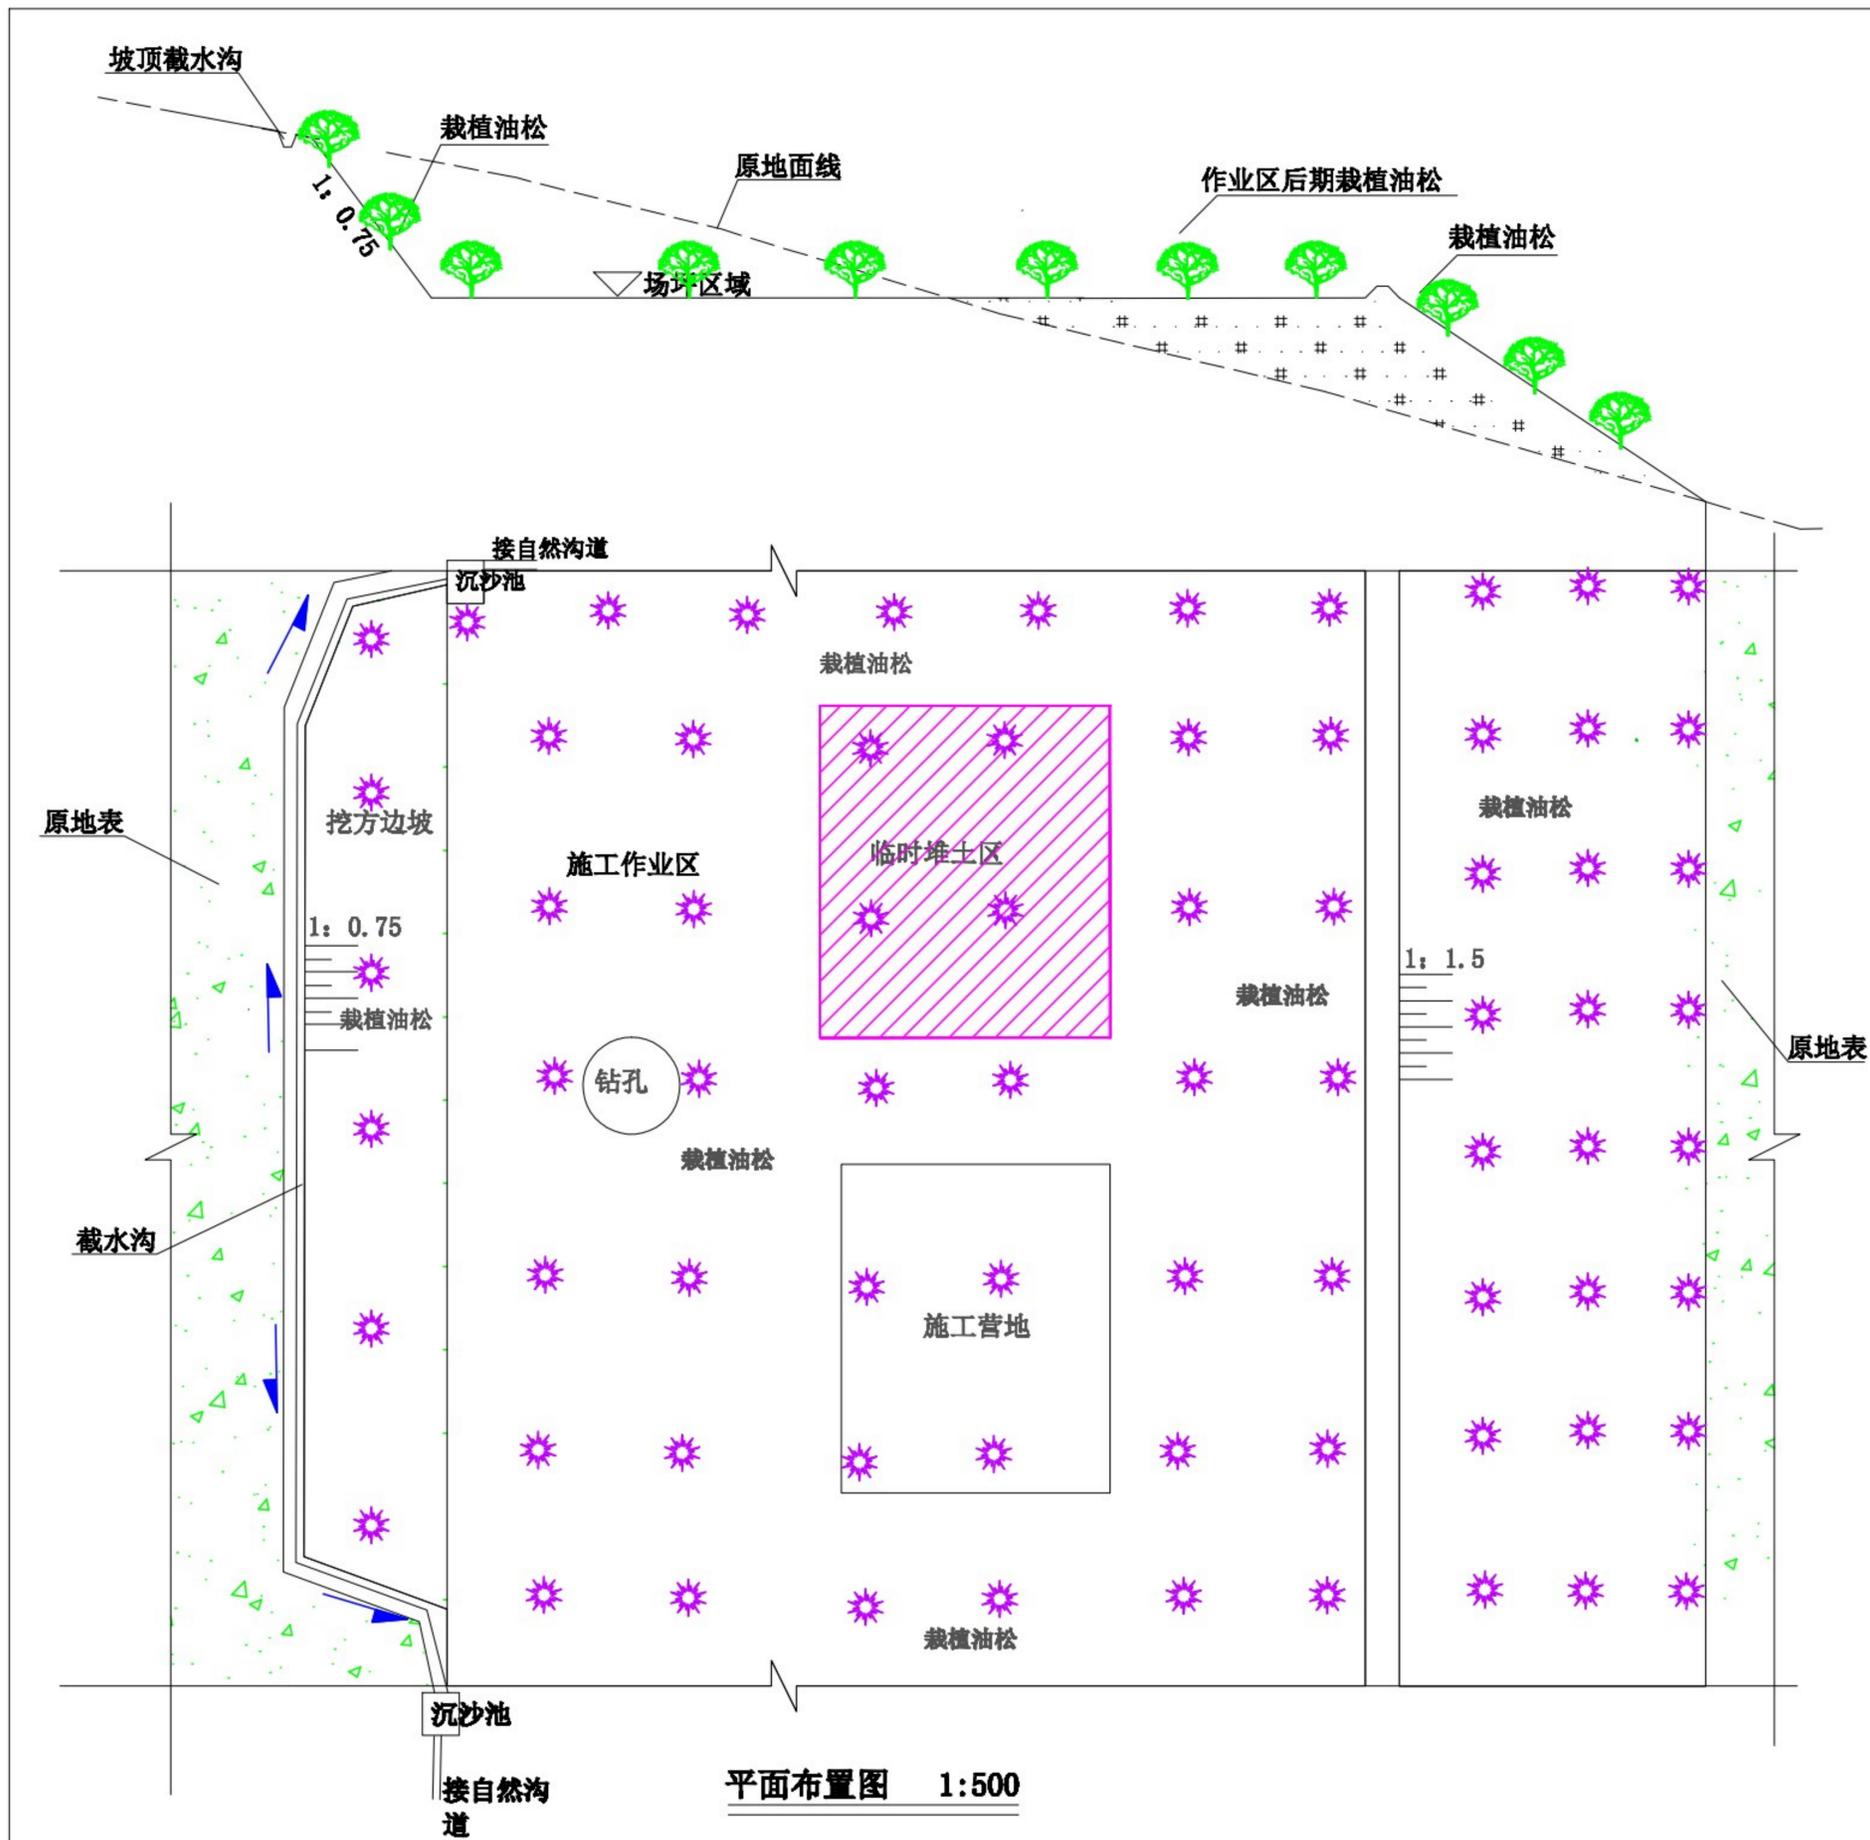
平面布置图 1:500

陕西梓浩瑞桐环保工程有限公司			
核定	唐冠尧	唐冠尧	可研阶段 设计
审查	和亚男	和亚男	水土保持 部分
校核	乐书	乐书	郭家河矿2308工作面 防治水工程
设计	杜博文	杜博文	坡面型作业区 防治措施设计图
制图	杜博文	杜博文	
比例	见图		
设计证号		日期	2025.8
			附图7

工程措施：施工前，施工单位已对该区占地范围内可剥离表土进行了剥离，共剥离 5800m²，施工后期回覆于作业区，共设计回覆表土 1740m³，表土剥离已于 2024 年 10 月~12 月实施完成，表土回覆计划于 2025 年 8 月~9 月实施；在作业区完工后，对平台及周边施工扰动区域进行土地整治，土地整治面积 5800m²，计划于 2025 年 8 月~9 月实施完成；方案设计在坡面型作业区挖方边坡坡顶布设截水沟 185m，采用土质梯形排水沟，底宽 30cm，坡比 1:1，沟深 30cm，计划于 2025 年 9 月实施；排水沟末端修建沉沙池 6 座，采用土池，梯形断面，上底 3m×4m，下底 1m×2m，深 1.0m，计划于 2025 年 9 月实施。

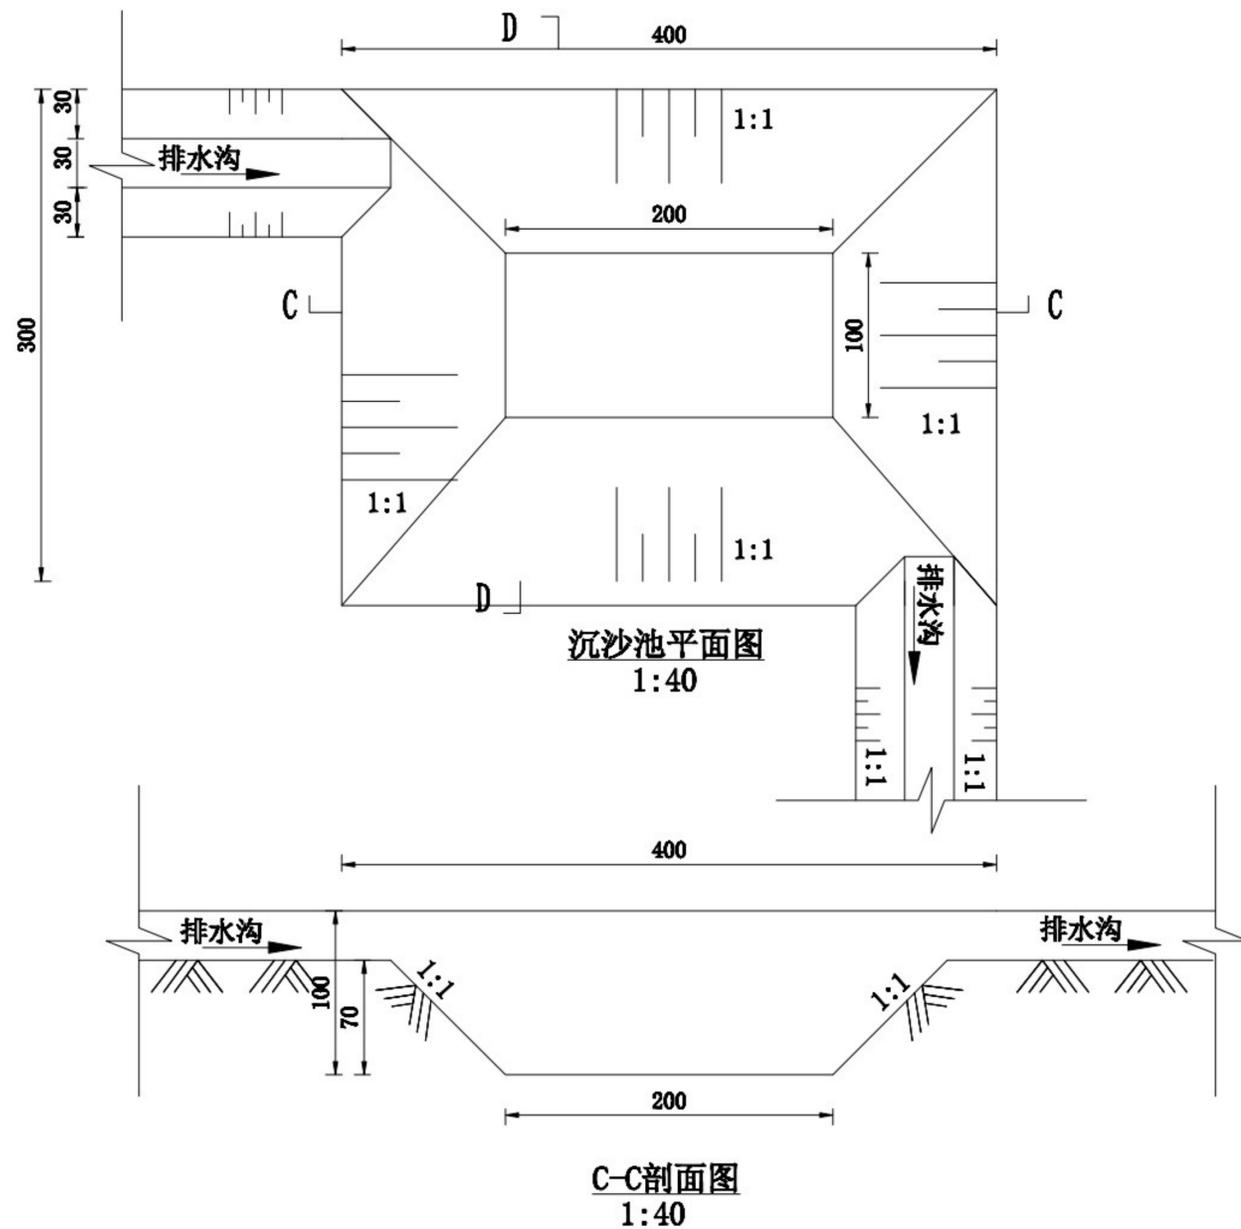
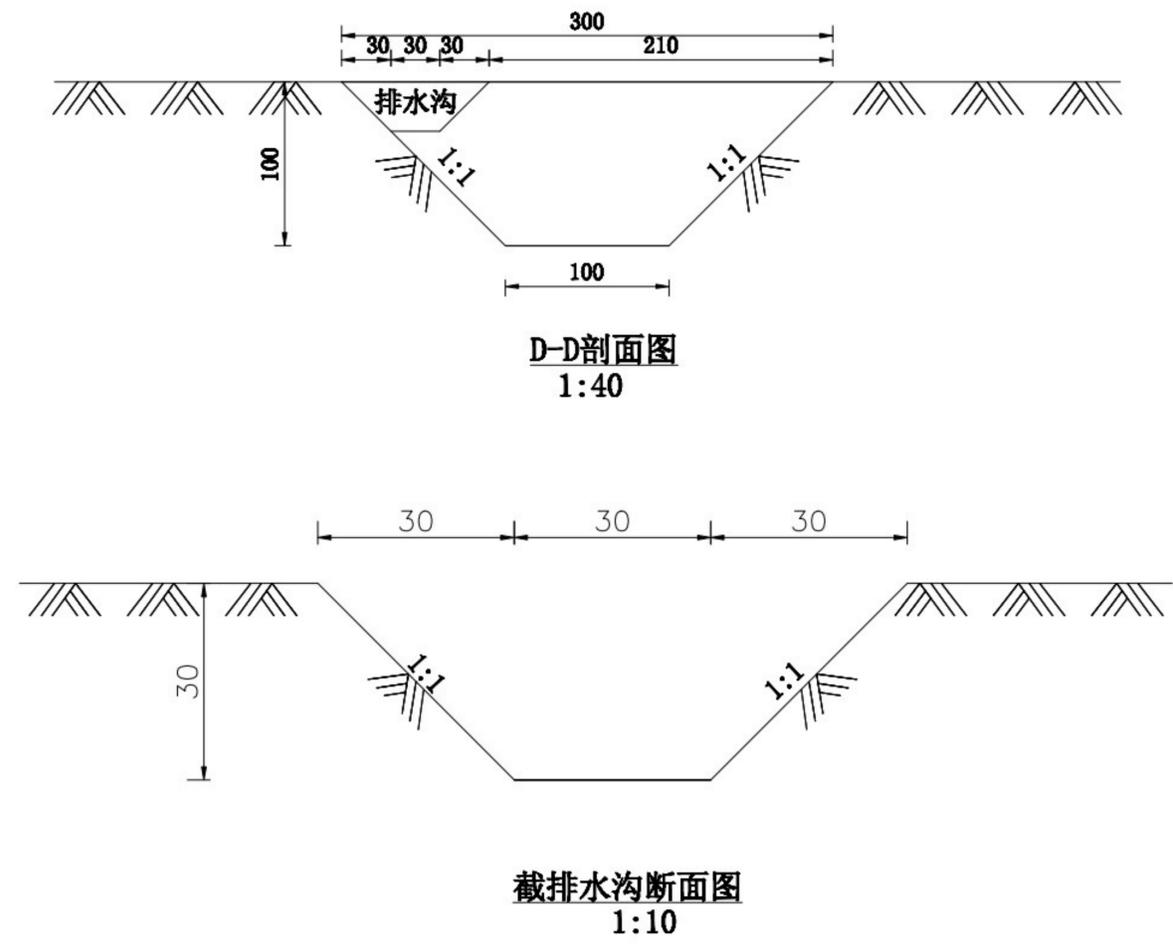
陕西梓浩瑞桐环保工程有限公司				
核定	唐冠尧	唐冠尧	可研阶段	设计
审查	和亚男	和亚男	水土保持	部分
校核	乐书	乐书	郭家河矿2308工作面 防治水工程	
设计	杜博文	杜博文		
制图	杜博文	杜博文	截排水沟及沉沙池设计图	
比例	见图			
设计证号		日期	2025.8	
			附图10

说明：
 1. 图中尺寸均以厘米计；
 2. 截水沟布设在作业区挖方边坡坡顶，路侧排水沟沿道路布设，雨水通过截排水沟汇集至沉沙池，最终排放至周边自然沟道。

工程措施：施工前，施工单位已对该区占地范围内可剥离表土进行了剥离，共剥离 1951.75m²，待路基及边坡修筑完成后回覆于道路临时占地范围内，共回覆表土 585.53m³，表土剥离已于 2024 年 6 月~7 月实施完成，表土回覆已于 2024 年 8 月~9 月实施完成；在道路完工后，对路基两侧施工扰动区域进行土地整治，土地整治面积 3910m²，计划于 2025 年 8 月~9 月实施；方案设计在道路一侧修建排水沟 746m，每 300m 设置 1 处沉沙池，共设置 2 座沉沙池，排水沟采用土质梯形排水沟，底宽 30cm，坡比 1:1，深 30cm。排水沟出口布设土质沉沙池，临时沉沙池采用土池，梯形断面，上底 3m×4m，下底 1m×2m，深 1.0m，路侧排水沟及沉沙池计划于 2025 年 9 月实施。
